## Nøkkelinformasjon

**Salgsobjekt:** Andelsleilighet  
**Eierform:** Andel  
**Byggeår:** 1870  
**BRA-i/BRA Total** 67/83 kvm  
**Tomtstr.:** 348.4 kvm  
**Soverom:** 2  
**Antall rom:** 3  
**Gnr./bnr.** Gnr. 233, bnr. 19  
**Snr.** 6  
**Andelsnr.:** 5  
**Oppdragsnr.:** 1002260137

Befaringsdato: 08.04.2026

Rapportdato: 16.04.2026

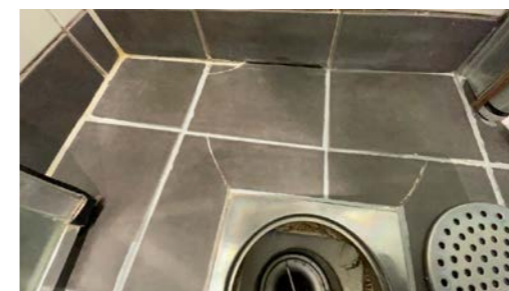
### Vurdering av avvik:

- Det er påvist at flisfuger har riss/sprekker.
- Det er påvist at høydeforskjell fra topp slukrist til gulv/synlig topp membran ved dørterskel er mindre enn 25 mm.
- Det er påvist avvik i fallforhold til sluk i forhold til krav i forskrift på byggetidspunktet.
- Det er påvist sprekker i fliser.

Det er sprekker i noen gulvfliser i dusjen. Silikonen har løsnet langs deler av gulvet i dusjen.

- Det må gjøres tiltak for å utbedre avviket.

Det må påregnes å skifte ut noen fliser.

Det anbefales å lage bedre fall på gulvet mot sluk.

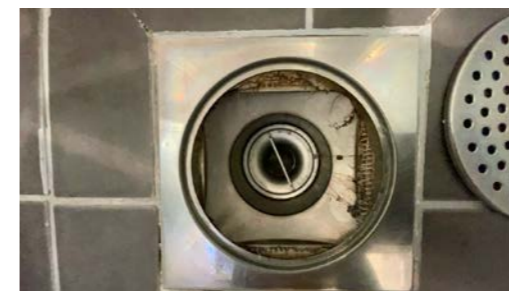
### 3. ETASJE > BAD

## TG 2 Sluk, membran og tettesjikt

- Overvåk tilstanden jevnlig. For å få tilstandsgrad 0 eller 1 må tettesjiktet skiftes ut, men tidspunktet for når dette er nødvendig er vanskelig å si noe om.

Det anbefales å installere et dusjkabinett for å begrense overflater for belastning med fritt vann.
