Strandlivegen 50, 8685 TROFORS

**Sjelden mulighet: Nydelig eventyrlig hyttetun. Hytte, garasje, eldhus/uthus, vedskjul. En sjelden perle i Fiplingdal.**

# Tilstandsrapport

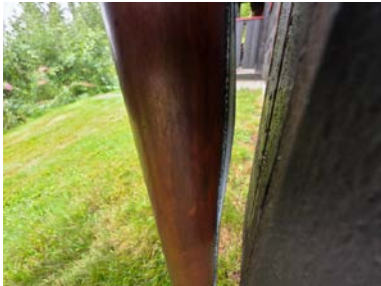
Frostsprengt nedløp

Utkast på takrenner bør monteres.

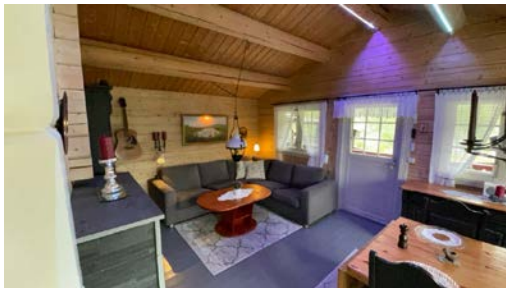
Innvendig er det gulv av furu og skifer, vegger i 5" tømmer. Innvendige tak har trepanel.

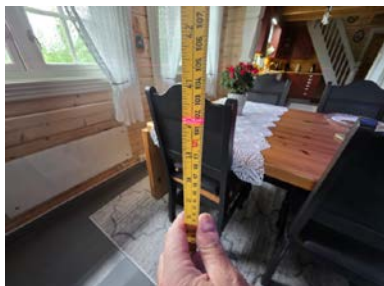
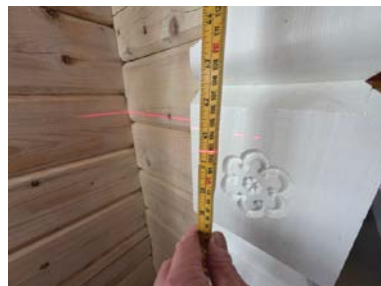
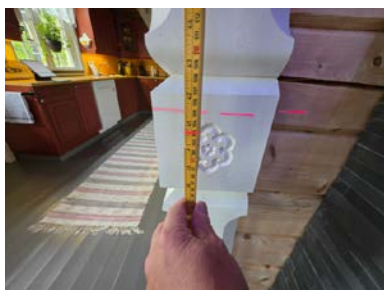
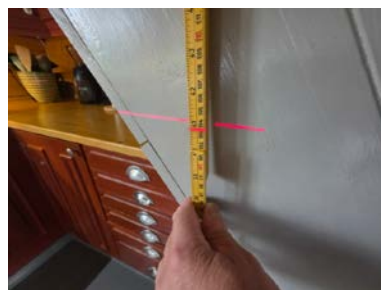
Etasjeskiller er støpt plate på mark. Planavvik er utført med retningslaser på stue og kjøkken, det er målt lokalt avvik på 4 mm innenfor 2 meter, og totalt i hele romme er målt til 17mm.

- Det er målt høydeforskjell på mellom 15-30 mm gjennom hele rommet. Tilstandsgrad 2 gis med bakgrunn i standardens krav til godkjente måleavvik.

102cm

102,9

103,3cm innenfor 2m

103,7cm

- For å få tilstandsgrad 0 eller 1 må høydeforskjeller rettes opp. Det vil imidlertid sjelden være økonomisk rasjonelt som et enkeltstående tiltak i en bolig som dette. Dersom boligen en gang skal renoveres, kan man vurdere slike tiltak.

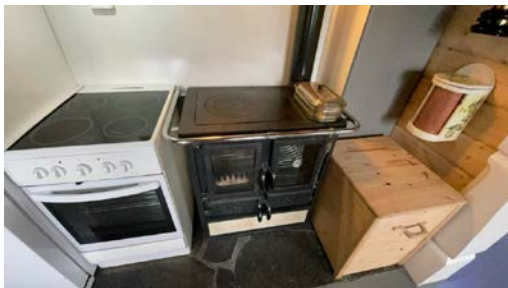
Under 30cm til brennbart materiale

Det bør settes inn sotlukestein eller ubrennbar plate på vegg.

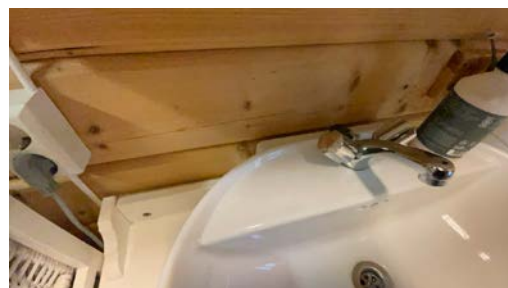
#### TG 2 Overflater vegger og himling

- Dersom tiltaket ikke utføres er det fare for videre skadeutvikling.

Trepanel bør ikke brukes i våtsone, overflater bør byttes til godkjente materialer for bruk i våtsone. Konsekvens ved feil materialer i våtsone er mulig sopp/mugg på overflater.

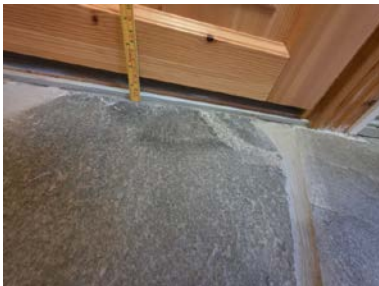
oppkant ved dør 1cm

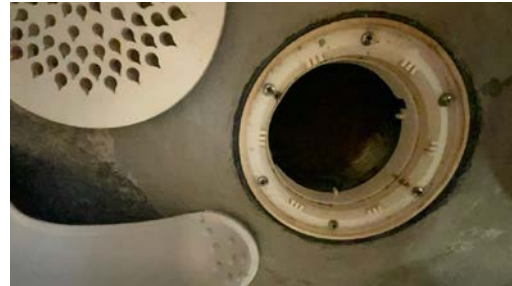
- Det er påvist mangelfull/feil utførelse rundt rørgjennomføringer e.l. som gir fare for fukt i konstruksjonen i våtsone.
- Membran kan ikke konstateres (ikke synlig og det foreligger heller ikke dokumentasjon).
- Mer enn halvparten av forventet brukstid er passert på membranløsningen.

- Løsningen/utførelsen rundt rørgjennomføringer gir fare for fukt inn i konstruksjoner.
- Konsekvensen er at det kan oppstå fuktskader i konstruksjonen bak overflatematerialet. Vann kan trenge inn gjennom utette rørgjennomføringer og forårsake fuktskader ved fukttilførsel gjennom enten bruksvann eller lekkasjevann.
- Det er viktig å merke seg at levetiden til en membran varierer basert på kvalitet, installasjon og bruk. Eldre membraner kan bli sprø og sprekke opp, noe som fører til at de mister sin vanntettende funksjon. Dette kan resultere i vannlekkasjer gjennom vegger og gulv og fuktskader.

Ingen synlig bruk av membran "mansjett" i sluk

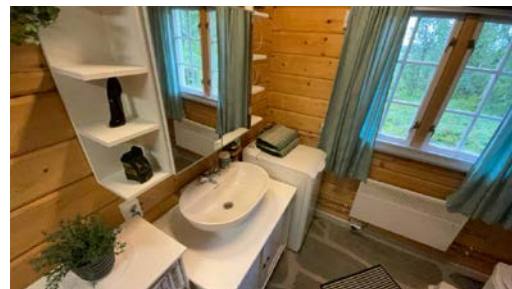
Rommet har innredning med overliggende servant og utslagsvask i stål. Dusjkabinett, opplegg for vaskemaskin og forbrenningstoalett.

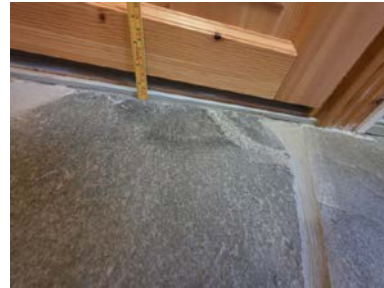
Det er elektrisk styrt vifte og tilluft under dør.

Tilluft under dør.

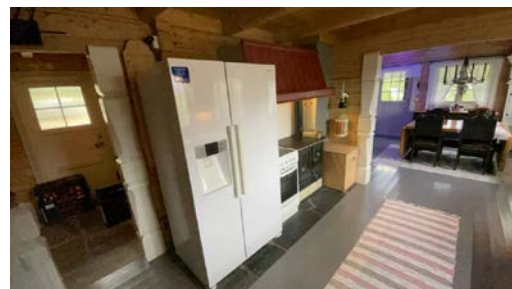
Kjøkkenet har innredning med profilerte fronter. Benkeplaten er av laminat. Det er kjølfrysenskap, oppvaskmaskin, stekeovn med komfyrvakt og vedfyrt stekeovn.

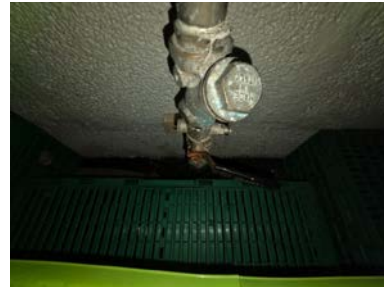
Stoppekran plassert i kjeller på uthus

- Ved en lekkasje på vannrør e.l. vil det være vanskelig å raskt stenge av vanntilførselen, når stoppekran ikke er tilgjengelig, noe som kan føre til betydelige større skader på boligen og eiendeler, enn om stoppekranen hadde vært lett tilgjengelig. Stoppekran må monteres inne i fritidseiendommen.

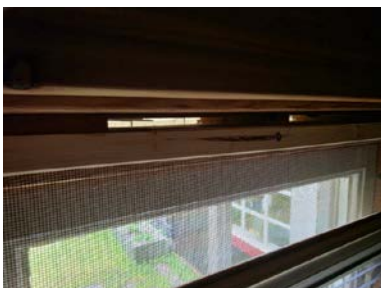
Boligen har vindisventiler på soverom. Teknisk forskrift stiller ikke tallfestet minimumskrav til ventilasjonsmengdene i fritidsbolig med én boenhet, men krever bare at ventilasjonen skal være tilpasset rommenes utforming, forutsatte bruk, forurensnings- og fuktbelastning og ta hensyn til lukt. Ventilasjon gjennom ventiler, gjerne supplert med vinduslufting, vil i normalt være tilstrekkelig.

Ventiler i vindu på soverom.

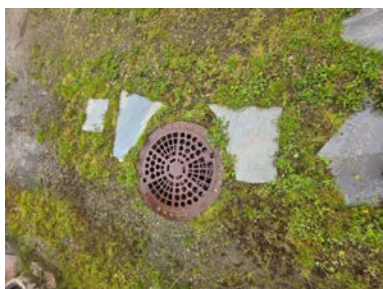
Det er etablert sluker ved bygning.

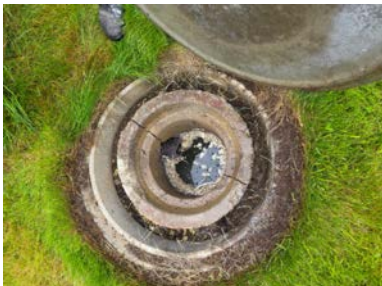
Betongrør

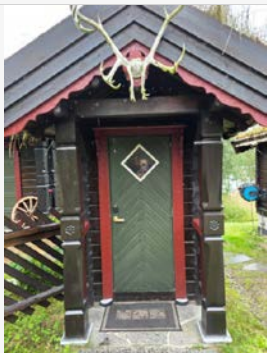
## Utedo

Utedo er oppført med vegger av maskinlaft, takkonstruksjon som åtsak med en mønestokk, utvendig torvtak. Lufting via vindventil i møne. Innlagt strøm til lys og stikkontakt.

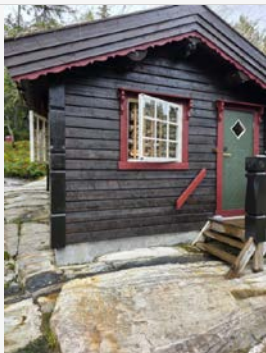
## Vedbod

Vedbod er fundamentert på fjell med ringmur av leca, vegger, gulv av bjelker og bord. Vegger av bindingsverk og utvendig liggende kledning, vindu og inngangsdør. Takkonstruksjon oppført som åstak med torv. Det bemerkes at bygningen var helt full av ved slik at innvendig er det kun befart fra døråpning, Det følger med ca. 24m<sup>3</sup> med ved i salget.

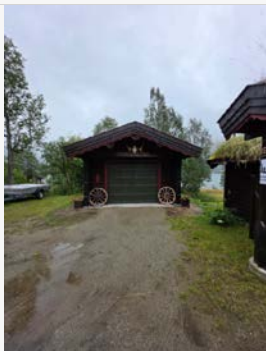
## Garasje

Garasje er fundamentert som plate på mark med ringmur av leca. Vegger av bindingsverk og utvendig liggende panel, innmontert vindu og inngangsdør. Leddet garasjeport i tre med motor. Takkonstruksjon oppført som åstak med utvendig torv. Innlagt strøm til lys og stikkontakt.

*Kommentar:* Møneretning er endret fra situasjonskartet (datert 02.01.2023). Tegningen på garasje avviker fra oppført garasje: dør i front er fjernet og satt inn i langsiden på garasjen.
