Strandlivegen 50, 8685 TROFORS

Sjelden mulighet: Nydelig eventyrlig hyttetun. Hytte, garasje, eldhus/uthus, vedskjul. En sjelden perle i Fiplingdal.

Salgsobjekt: Fritidseiendom
Eierform: Eiet
Byggeår: 2007
BRA-i/BRA Total 75/131 kvm
Tomtstr.: 1 040.5 kvm
Soverom: 3
Gnr./bnr. Gnr. 69, bnr. 59
Oppdragsnr.: 1806260006

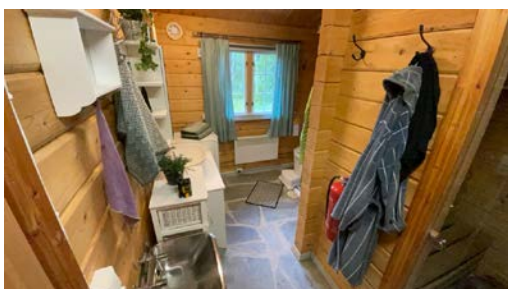
TG 2 Overflater vegger og himling

- Dersom tiltaket ikke utføres er det fare for videre skadeutvikling.

Trepanel bør ikke brukes i våtsoner, overflater bør byttes til godkjente materialer for bruk i våtsoner. Konsekvens ved feil materialer i våtsoner er mulig sopp/mugg på overflater.

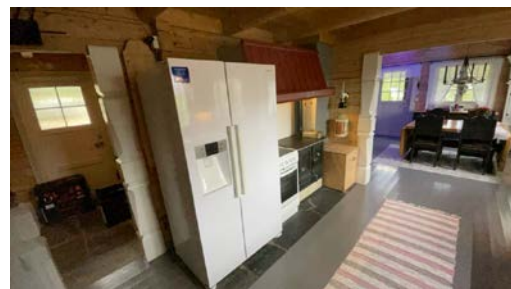
TG 1 Overflater og innredning

Kjøkkenet har innredning med profilerte fronter. Benkeplaten er av laminat. Det er kjøøl/fryseskap, oppvaskmaskin, stekeovn med komfyrvakt og vedfyrt stekeovn.

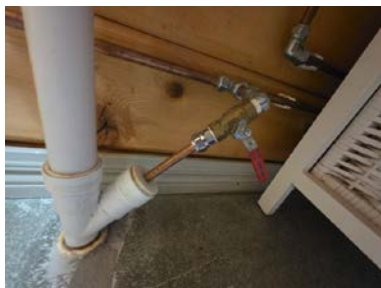
Vakumentil (durgo) på bad

- Skal avviket lukkes, må løsning på lufting av kloakk etableres.

Stakepunkt bør etableres på hovedstammen. Lufting må føres ut av boligen.

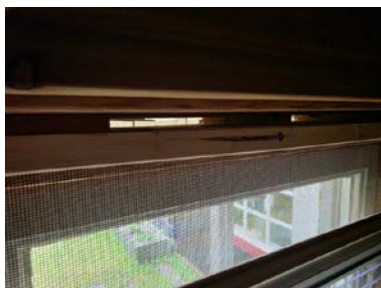
Boligen har vindventiler på soverom. Teknisk forskrift stiller ikke tallfestet minimumskrav til ventilasjonsmengdene i fritidsbolig med én boenhet, men krever bare at ventilasjonen skal være tilpasset rommenes utforming, forutsatte bruk, forurensnings- og fuktbelastning og ta hensyn til lukt. Ventilasjon gjennom ventiler, gjerne supplert med vinduslufting, vil i normalt være tilstrekkelig.

Ventiler i vindu på soverom.
