# Tilstandsrapport

Boligbygg med flere boenheter

Korsvikveien 6, 3234 SANDEFJORD

Oppdragsnr.: 20641-1720

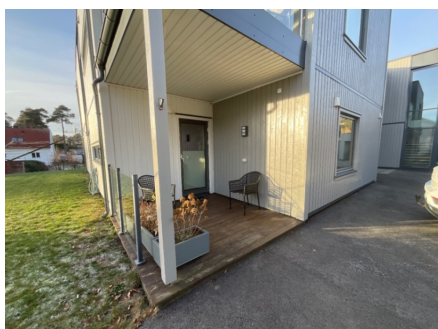
### TG 1 Balkonger, terrasser og rom under balkonger

Til leiligheten er det en 13 m2 terrasse med tilkomst fra stue og bakkenivå. Terrassen har beiset terrassegulv. Det er levegg i glass på deler av terrassen

I fbm. kjøkkene r det en 7,4 m2 terrasse.

Terrassen har beiset terrassegulv.

Terrassene har normal værslitasje.

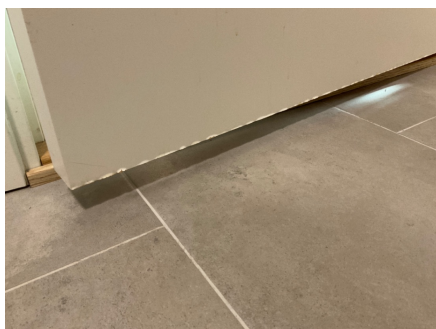
### TG 2 Innvendige dører

Det er noe begynnende svelling nederst på dør til bad.  
Svelling skyldes antagelig fuktpåkjenning.

Begynnende svelling nederst på dør til bad.

Dør med svelling bør overflatebehandles for å stoppe svelling og vidre skader på dørblad.

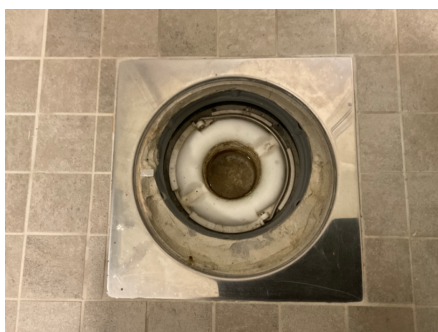
### TG 0 Sluk, membran og tettesjikt

Badet har plastsluk i gulv. Badets tettesjikt er utført med smøremembran

Badet er bygget ettere forskriftene i TEK-10/17 og utførende har gjennom kontrollerklæringer ved ferdigattest erklært at rommet og membran har tilfredstillende utførelse.

Sluk i dusjsone

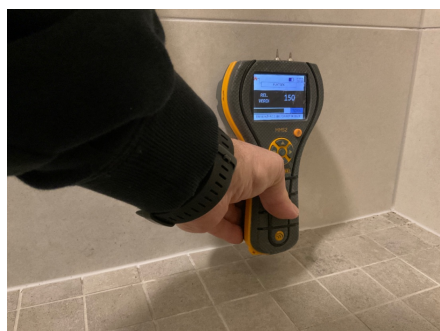
Hulltaking for fuktmålinger ikke foretatt. Dette fordi badet kun er 4 år gammelt og det foreligger dokumentasjon på arbeidene.

Det er foretatt fuksøk på overflater i våtsone uten at det ble målt forhøyede verdier av fukt.

Fuktmåling på overflate i dusjsone

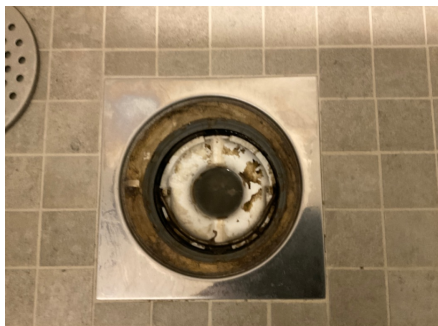
Badet har plastsluk i gulv. Badets tettesjikt er utført med smøremembran.

Sluk i dusjsone

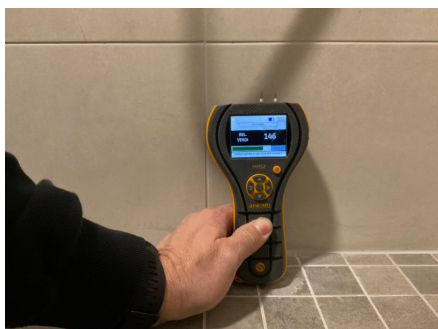
Hulltaking for fuktmålinger ikke foretatt. Dette fordi badet kun er 10 år gammelt og det foreligger dokumentasjon på arbeidene. Det er i fbm ferdigattest foretatt uavhengig kontroll av badet og utførelsen. Kontrollerende har gjennom samsvarserklæringen bekreftet at arbeidene med badet og membran er utført i hht. prosjektert løsning og monteringsanvisning for membran.

Det er foretatt fuktsøk på overflater i våtsone uten at det ble målt forhøyede verdier av fukt.

Fuktmåling på overflate i dusjsone

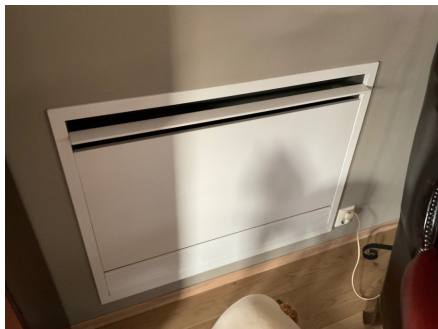
Leiligheten har varme fra elektrisk varmesentral.

Varmekonvektor.

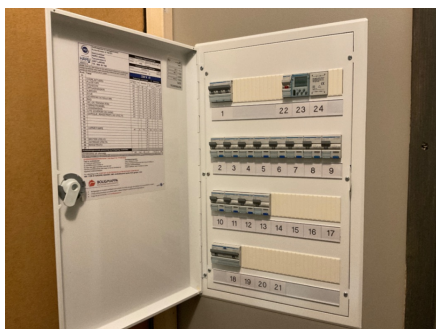
Sikringsskap

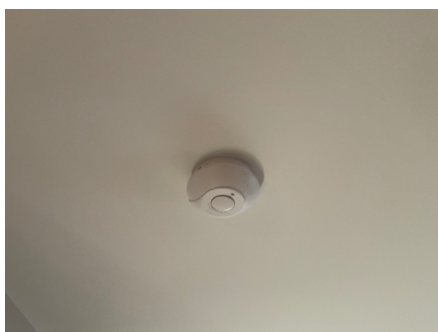
Røykvarsler.

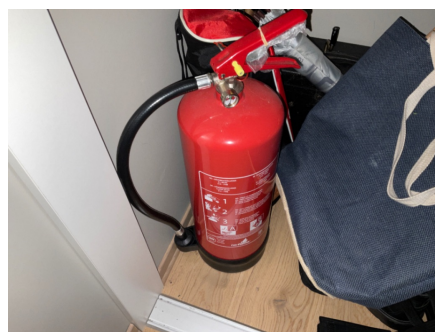
Brannslukningsapparat
