Korsvikveien 6. 1. etg, 3234 SANDEFJORD

**Moderne leilighet fra 2021 med garasje, 2 soverom, 2 bad og et lekker kjøkken. Elbil lader. Sjønært og solrikt.**

| Tilstandsrapport ..... | 53 |

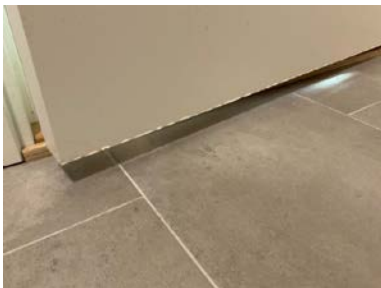
Det er noe begynnende svelling nederst på dør til bad.  
Svelling skyldes antagelig fuktpåkjenning.

Begynnende svelling nederst på dør til bad.

Dør med svelling bør overflatebehandles for å stoppe svelling og videre skader på dørblad.

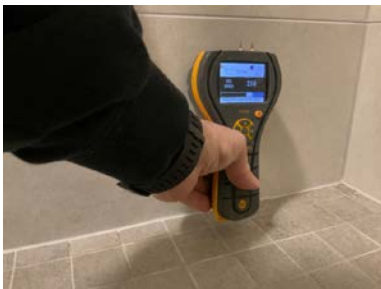
Det er foretatt fuktsøk på overflater i våtsone uten at det ble målt forhøyede verdier av fukt.

Fuktmåling på overflate i dusjsone

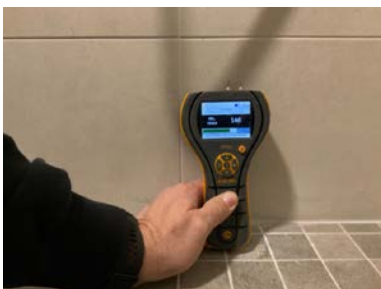
Det er foretatt fuktsøk på overflater i våtsone uten at det ble målt forhøyede verdier av fukt.

Fuktmåling på overflate i dusjsone

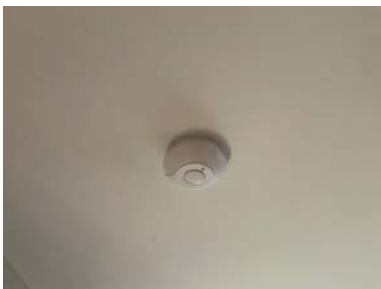
1. Er det mangler for brannslukningsutstyr i boligen iht. forskriftskrav på søknadstidspunktet, men minst Byggeforskrift 1985?  
**Nei**
2. Er det skader på brannsløkkingsutstyr eller er apparatet eldre enn 10 år?  
**Nei**
3. Er det mangler på røykvarsler i boligen iht. forskriftskrav på søknadstidspunktet, men minst Byggeforskrift 1985?  
**Nei**
4. Er det skader på røykvarslere?  
**Nei**

Røykvarsler.
