Korsvikveien 6. 1. etg, 3234 SANDEFJORD

**Moderne leilighet fra 2021 med garasje, 2 soverom, 2 bad og et lekker kjøkken. Elbil lader. Sjønært og solrikt.**

# Tilstandsrapport

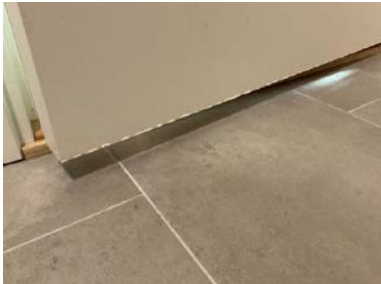
Avvik: Det er noe begynnende svelling nederst på dør til bad.

Svelling skyldes antagelig fukt påkjønning.

Svelling skyldes antagelig fuktpåkjenning.

Begynnende svelling nederst på dør til bad.

Dør med svelling bør overflatebehandles for å stoppe svelling og videre skader på dørbblad.

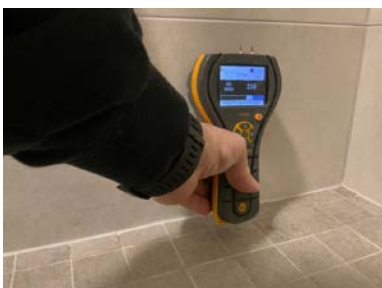
Det er foretatt fuktsøk på overflater i våtsone uten at det ble målt forhøyede verdier av fukt.

Tilstandsgrad (TG) er satt ut i fra disse kriterier.

Fuktmåling på overflate i dusjsone

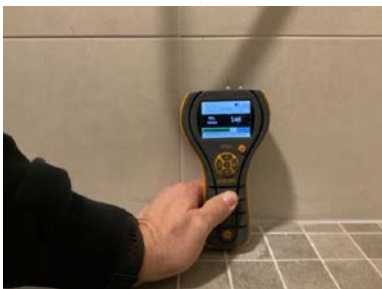
Det er foretatt fuktsøk på overflater i våtsone uten at det ble målt forhøyede verdier av fukt.

Tilstandsgrad (TG) er satt ut i fra disse kriterier.

Fuktmåling på overflate i dusjsone
