Strandvegen 1B, 2005 RÆLINGEN

**Nyere 3-roms av god størrelse med
hybeldel | Sentral beliggenhet | 2
bad og kjøkken | Solrik balkong

Tilstandsrapport

BOLIGBYGG MED FLERE BOENHETER

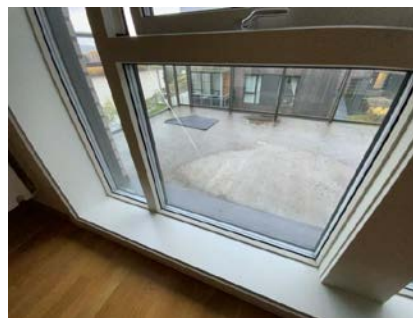
Vurdering av avvik:
• Det er påvist noen glassruter som er punktert eller sprukne.

Konsekvens/tiltak
• Vinduer med punkterte/sprukne glass må påregnes skiftes ut, enten hele vinduet eller kun selve glassene.

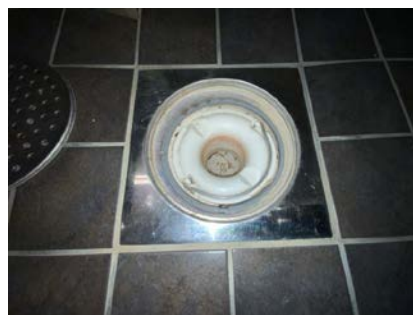
3. ETASJE > BAD

Badet har plastsluk. Synlig mansjett med tilfredsstillende klemt tettefunksjon.

Kontroll av sluk.

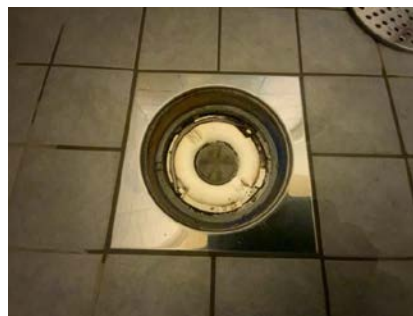
3. ETASJE > BAD 2

Badet har plastsluk. Synlig mansjett med tilfredsstillende klemt tettefunksjon.

Kontroll av sluk.

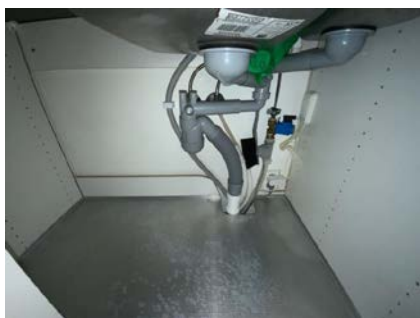
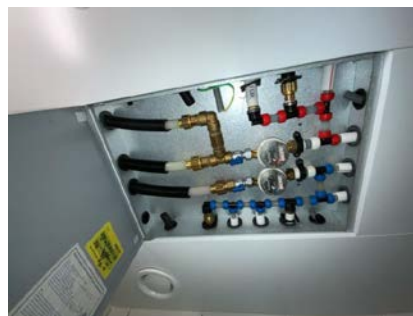
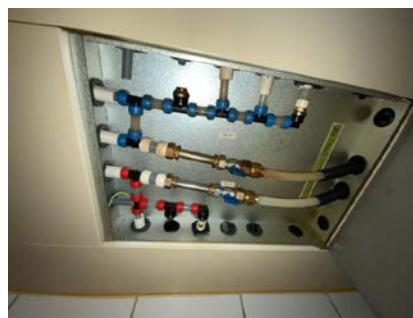
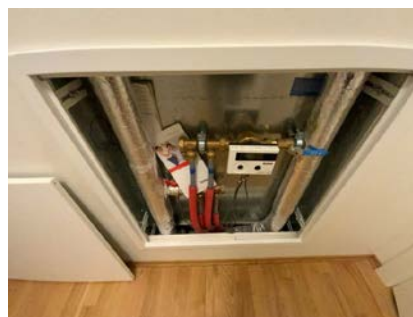
Vannrør fra byggeår av materialtype pex og kobber. Fordelerskap. Waterguard i benkeskap på kjøkken for god sikring av lekkasjevann. Alder er normalt i seg selv en vurderingskriterie hva angår slitasjegrad. Hovednett er som oftest selskapets ansvar. Dette er ikke undersøkt. Videre bemerkes at bunnledninger av den årsak følgelig heller ikke er kontrollert. Ingen negative avvik observert på befaringsdagen.

Besiktigelse av røropplegg.
