Sæbytoppen 6E, 1593 SVINNDAL

**Endeleilighet med trappefri  
adkomst fra 2018 og utsyn mot  
natur - Parkeringsplass med  
lademulighet**

# Tilstandsrapport

# gnr. 99, bnr. 24, snr. 1

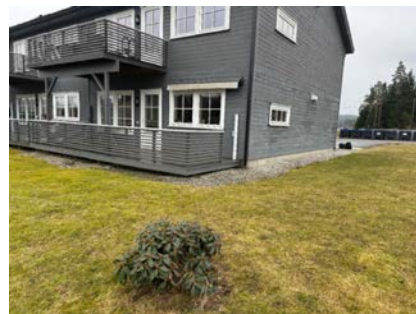
Det er manglende utkast på taknedløp, og bortledning av vann fra grunnmur vurderes derfor som mangelfull. Delvis manglende snøfangere på taket etter påbygging av terrasse.

Manglende utkast kan medføre økt fuktbelastning mot grunnmuren. Manglende snøfangere kan medføre at snø og is kan rase ned på verandadelen, noe som innebærer økt risiko for skade på konstruksjon og personfare ved opphold på verandaen.
