Flott toppleilighet med terrasse på hele 28 m² og fantastisk utsikt - Rolig - Heis - 2 garasje plasser

Velkommen til Kjelsåsveien 53A!

Vedlegg

Kjelsåsveien 53 A 0488 OSLO

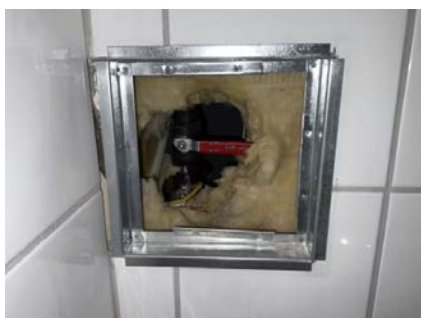
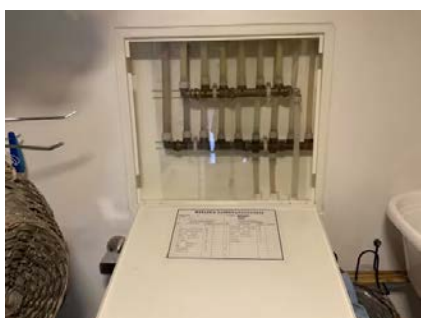
6.8 Vannledninger

Type anlegg	Rør i rør system
Er det utført arbeider på anlegget etter byggeår?	Ukjent
Er det etablert fordelerskap?	Ja
Er det manglende vannstoppesystem i tilknytning til, eller manglende avrenning til sluk/avløp fra fordelerskap?	Nei
Har vannrør nådd en alder som gir økt risiko for skader eller følgeskader?	Nei
Er det manglende isolering av vannrør hvor det er risiko for frost eller kondens?	Nei
Er det registrert tegn til lekkasjer eller skader på vannrør?	Nei
Er det redusert vanntrykk ved prøving av to tappesteder samtidig?	Nei
Er det manglende tilgjengelighet til stoppekran?	Nei
Er det dårlig funksjon på stoppekran?	Nei

Oppsummering av vannledninger**TG-1**

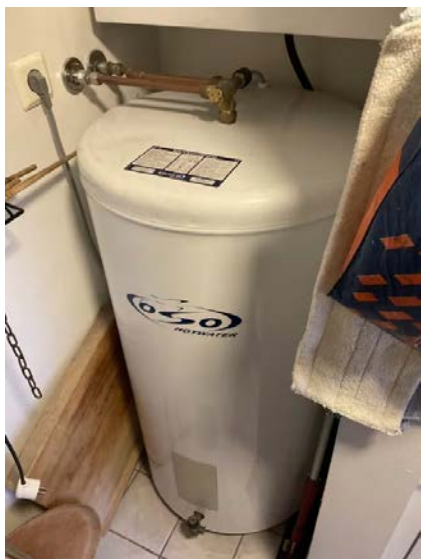
6.10 Varmtvannsbereder

Plassering bereder	
Vaskerom	
Fundament	
Plassert på gulv	
Årstall	
2002	
Størrelse	
200 liter	
Er det manglende lekkasjesikring av bereder?	Nei
Er plugg (støpsel) på berederen brunsvidd?	Nei
Er det tegn til lekkasjer fra bereder?	Nei
Er bereder over 20 år?	Ja
Oppsummering av varmtvannsbereder	TG-2
Bereder er plassert i rom med sluk.	
Berederen har passert 20 år og har usikker restlevetid.	
Anbefalte tiltak / ytterligere undersøkelser anbefales	
En utskifting av bereder som følge av oppnådd alder/(over 20 år) er påregnelig.

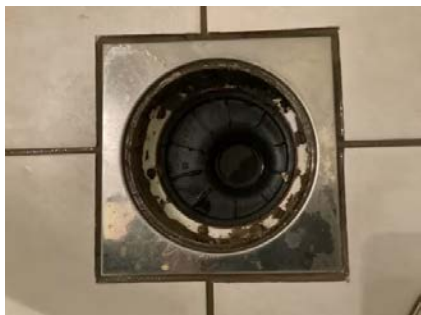
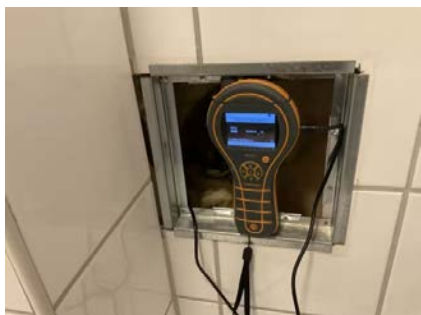
6.12 Våtrom: Bad/wc ved entre.

Beskrivelse av overflate	
Det er fliser på vegger og gulv med varmekabler.	
Er det gjennomført arbeider etter opprinnelig byggeår?	Ukjent
Er det påvist avvik i krav om høydeforskjell på tettesjikt/fall til sluk?	Nei
Er det fare for at lekkasjevann fra installasjoner i rommet ikke når sluket?	Ja
Er vindu eller dør plassert i våtsone (utsatt for vannsprut)?	Nei
Er det gjennomføringer i vegg/tak mot kald sone?	Nei
Er det registrert riss, sprekker i fuger, bom (hulrom) under flis?	Nei
Er det påvist tegn på sopp/råteskader/fuktskader på overflater eller skadedyr?	Nei
Er det registrert knirk i gulvet?	Ikke aktuelt (gjelder ikke flislagt gulv)

Oppsummering av overflater	TG-3
Det er en høydeforskjell på ca. 2 cm fra topp slukrist til topp flis ved døren. Det er fall mot sluk i dusjsone, resten av gulvet er relativt flatt.	
Høydeforskjell mellom topp sluk til avslutning av membran ved dør er under 25mm.	
TG 3 pga: Gulvskinne for dusjhjørne danner en sperre mot sluk og denne er høyere enn tettesjiktet ved døråpning.	
Anbefalte tiltak overflater	
Det må lages en åpning under gulvskinnen ved dusjen så lekkasjevann kan renne mot sluk.	
Det anbefales å lage bedre fall mot sluket.	
Utbedringskostnader overflater	10 000 - 50 000

Er det manglende mulighet for renhold og inspeksjonsmulighet av sluk?	Nei
Type sluk	Støpejern
Det er støpejernsluk med plastvannlås.	
Er det påvist avvik ved utførelsen av membran/tettesjikt/klemring rundt sluk?	Ikke kontrollerbart
Er det påvist tegn på utettheter f.eks. rundt rørføringer eller andre overganger?	Nei
Er det påvist feil utførelse, feil materialvalg, eller skader i tettesjikt med fare for fuktskade?	Nei
Har membran/tettesjikt nådd en alder som gir økt risiko for skader eller følgeskader?	Ja
Oppsummering av membran, tettesjikt og sluk	TG-2
Pga flislim er det ikke mulig å kontrollere om det er bruk av membran.	
Tettesjikt har nådd en alder som gjør tettheten usikker i tiden som kommer.	
Tilstandsgrad 2 er satt med bakgrunn i alder på tettesjikt og derav økt risiko for lekkasjer.	
Anbefalte tiltak membran, tettesjikt og sluk	
Det anbefales å installere et dusjkabinett for å begrense overflater for belastning med fritt vann.

Beskrivelse	
På badet er det servant med servantskap, toalett, dusj med glassdør og fast gulvskinne.	
Er det skader på utstyr og innredning?	Nei
Er det innebygd systerne til klosett?	Nei
Oppsummering av sanitærutstyr	TG-1
Sanitærutstyret er normalt godt vedlikeholdt.

Det må lages en åpning under gulvskinnen ved dusjen så lekkasjevann kan renne mot sluk.

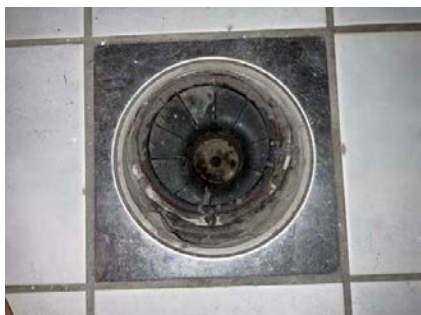
Beskrivelse av overflate	
Det er fliser på gulv med varmekabler, malte vegger.	
Er det gjennomført arbeider etter opprinnelig byggeår?	Ukjent
Er det påvist avvik i krav om høydeforskjell på tettesjikt/fall til sluket?	Nei
Er det fare for at lekkasjevann fra installasjoner i rommet ikke når sluket?	Nei
Er vindu eller dør plassert i våtsone (utsatt for vannsprut)?	Nei
Er det gjennomføringer i vegg/tak mot kald sone?	Nei
Er det registrert riss, sprekker i fuger, bom (hulrom) under flis?	Nei
Er det påvist tegn på sopp/råteskader/fuktskader på overflater eller skadedyr?	Nei
Er det registrert knirk i gulvet?	Ikke aktuelt (gjelder ikke flislagt gulv)

Er det manglende mulighet for renhold og inspeksjonsmulighet av sluk?	Nei
Type sluk	Støpejern
Det er støpejernsluk med plastvannlås.	
Er det påvist avvik ved utførelsen av membran/tettesjikt/klemring rundt sluk?	Nei
Er det påvist tegn på utettheter f.eks. rundt rørføringer eller andre overganger?	Nei
Er det påvist feil utførelse, feil materialvalg, eller skader i tettesjikt med fare for fuktskade?	Nei
Har membran/tettesjikt nådd en alder som gir økt risiko for skader eller følgeskader?	Ja

Beskrivelse	
På vaskerommet er det stål vaskekum. Opplegg for vaskmaskin.	
Varmtvannsbereder.	
Er det skader på utstyr og innredning?	Nei
Er det innebygd sisterner til klosett?	Nei
Oppsummering av sanitærutstyr	TG-1
Sanitærutstyret er normalt godt vedlikeholdt.

Er det foretatt hulltaking fra tilstøtende rom?	Nei
Er det påvist indikasjon på skader/fukt ved bruk av fuktsøk/fuktmåling?	Nei
Oppsummering av fukt	TG-1
Hulltaking er ikke foretatt da det ikke er dusj eller badekar eller vannsøl i vaskerommet.	
Det er utført søk med fuktindikator i overflater med synlig tettesjikt (belegg, tapet, baderomsplater) i og omkring våtsoner. Undersøkelsen viser ingen tegn på fukt.
