Vepsvegen 72, 2216 ROVERUD

**Koselig enebolig med dobbel  
garasje på barnevennlig boligfelt!  
Gode solforhold og pent  
opparbeidet hage.**

Befaringsdato: 15.05.2025 Rapportdato: 20.05.2025 Oppdragsnr.: 14382-1836 Referansenummer: UT8988

Autorisert foretak: Arne Skyrud Takstforretning AS

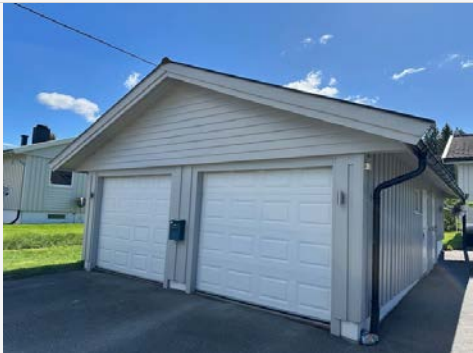
### Garasje

Dobbel garasje m/redskapsbod, fundamentert på betongplate med ensteins grunnmur. Isolert bindingsverkskonstruksjon i tre. Stående malt utvendig panel m/liggende panel i gavl. Saltak i trekonstruksjoner isolert i garasjedel, tekket med Icopal Decra takplater. Forkantblekk, takrenner og nedløp i metall.
