**Romslig halvpart av tomannsbolig
med garasje og fin beliggenhet**

Befaringsdato: 27.02.2025

Tilstandsrapport

TOMANNSBOLIG

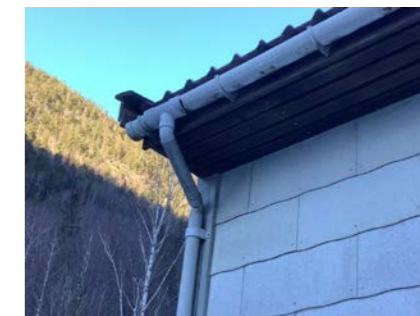
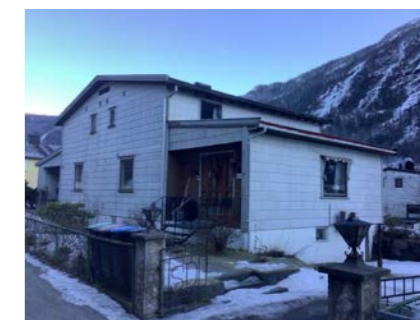
Taktekkingen er av stål/aluminiumsplater. Taket er besiktiget fra bakkenivå. Siden taket (takkonstruksjon, takteking og skorstein) kun er observert fra bakkenivå, er vurderingen begrenset av dette. Det er ikke sikkerhetsmessig forsvarlig å bevege seg ut på taket eller observere fra stige. Selv om det ikke er avdekket skader under befaringen, betyr ikke dette at det ikke foreligger skader som en besiktigelse på taket kan avdekke. Vær oppmerksom på denne risikoen. En undersøkelse av taket kan utføres av en fagperson under tilstrekkelige sikkerhetsforhold.

- Tidspunkt for utskiftning av takteking nærmer seg.
- Overvåk tilstanden jevnlig. For å få tilstandsgrad 0 eller 1 må tekkingen skiftes ut, men tidspunktet for når dette er nødvendig er vanskelig å si noe om.
- Tidspunkt for utskiftning av undertak nærmer seg.

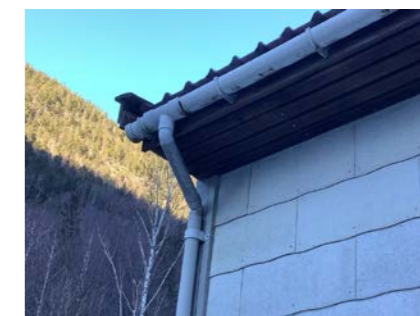
TG 2 Nedløp og beslag

Renner og nedløp av plast

- Det er ikke krav om utbedring av snøfangere opp til dagens krav.
- Overvåk tilstanden jevnlig. For å få tilstandsgrad 0 eller 1 må beslag/renner/nedløp skiftes ut, men tidspunktet for når dette er nødvendig er vanskelig å si noe om.

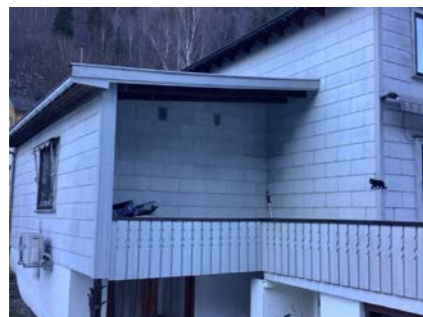
TG 2 Veggkonstruksjon

Veggene har bindingsverkskonstruksjon fra byggeår. Fasade/kledning har pussplater av eternitt

- Det bør foretas tiltak for å bedre lufting av kledningen.

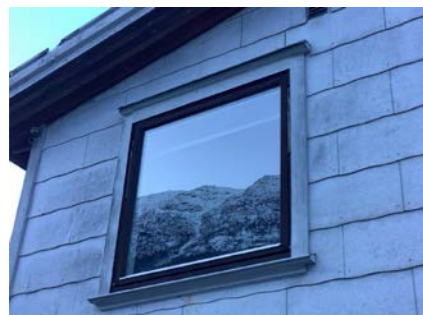
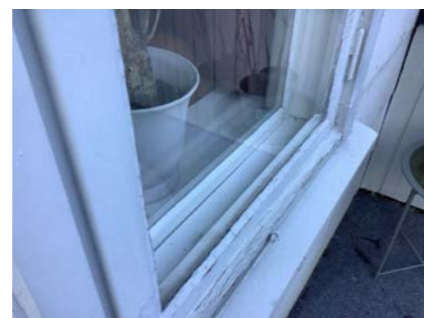
TG 2 Dører

- Det er påvist avvik som tilsier at det bør foretas tiltak på enkelte dører.

Bygningen har teak hovedytterdør, malt balkongdør i tre og enkel kjellerdør i tre.

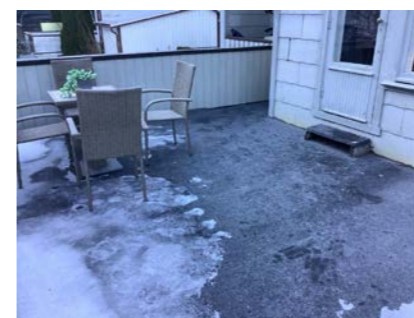
- Det bør foretas nærmere undersøkelser av balkong/terrasser når den er snøfri.
- Ny tekking må legges.
- Tidspunkt for utskiftning av tettesjikt/membran nærmer seg ut ifra alder på dagens tekking.
- Det er ikke krav om utbedring av rekkverkshøyde opp til dagens forskriftskrav.

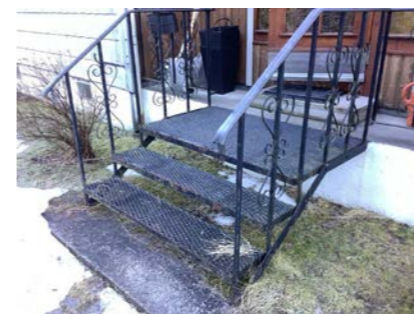
TG 1 Utvendige trapper

Utvendig trapp i fabrikkframstilt stål.

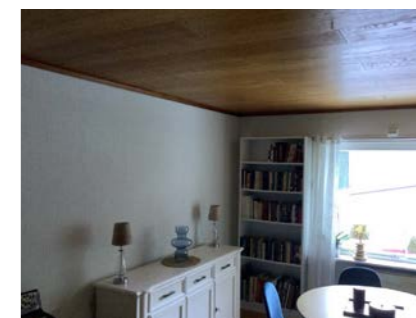
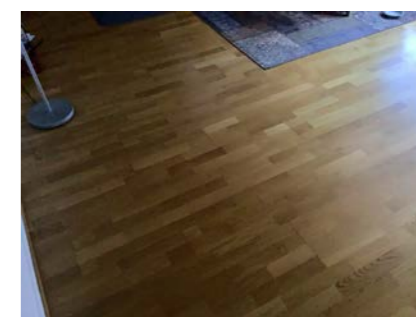
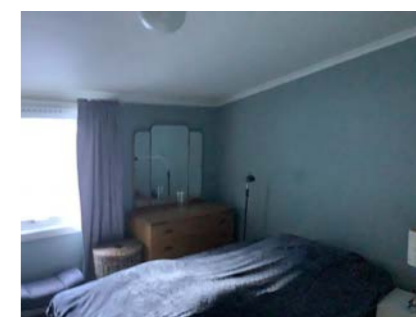
TG 1 Overflater

Innvendig er det gulv av parkett og laminat.
Veggene har tapet og malte plater.
Innvendige tak har malte plater og trepanel.

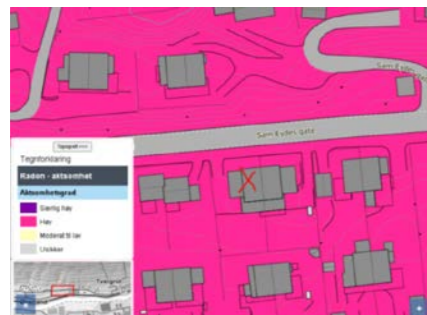
TG 2 Etasjeskille/gulv mot grunn

Etasjeskiller er av trebjelkelag og støpt betonggulv i kjeller.

- Det er målt høydeforskjell på mellom 15-30 mm gjennom hele rommet. Tilstandsgrad 2 gis med bakgrunn i standardens krav til godkjente måleavvik.

- Det bør gjennomføres radonmålinger.

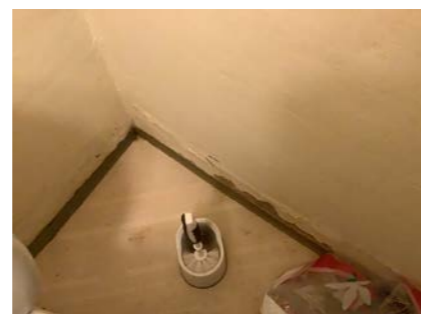
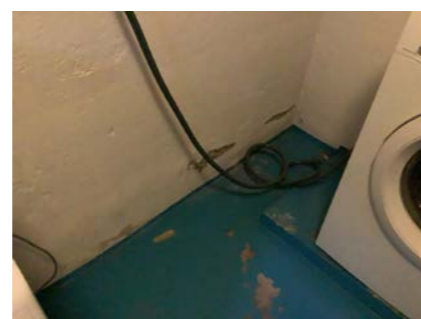
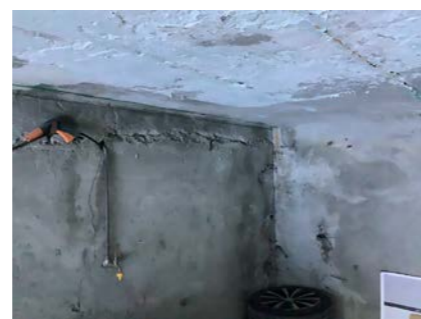
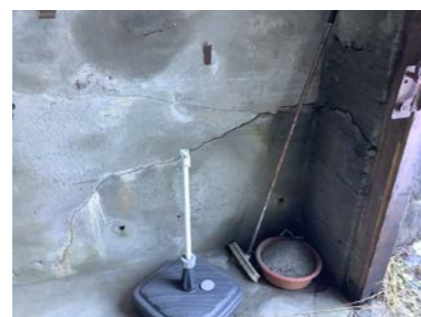
- Det er påvist indikasjoner på noe fuktgjennomtrenging inn i kjellermur.
- Kjeller har begrenset ventilering/luftgjennomstrømning.

Betongdekke i garasje har korrosjons skader på armering. Det er skader på grunnmur og dekke i garasje

- Konstruksjonene må sikres mot råte, sopp og skadedyr.
- Det påviste fuktnivå gir grunn til å overvåke konstruksjonen jevnlig for å se utvikling over tid, og eventuelt foreta tiltak for å unngå fuktskader.

Betongdekke bør sikres mot fukt og armering sandblåses og påføres epoxy. Betongskader i gulv og vegg repareres.

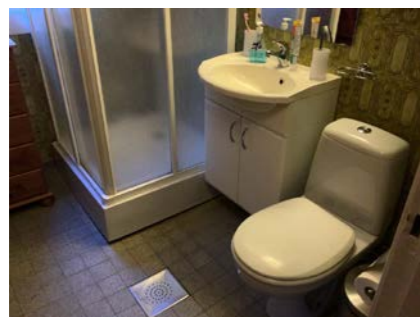
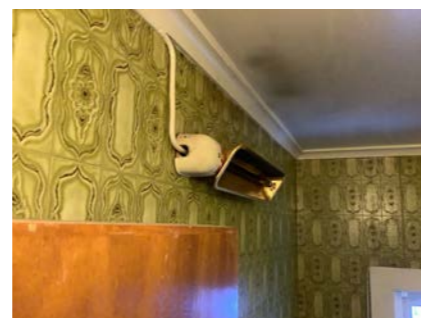
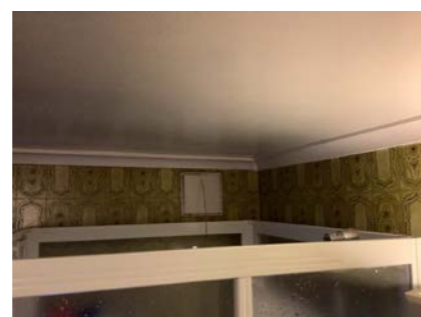
2. ETG. > BAD

Tilliggende konstruksjoner våtrom

- Våtrommet må totalrenoveres. Alle forhold med tettesjikt, våtsone, sluk m.m. må dokumenteres.

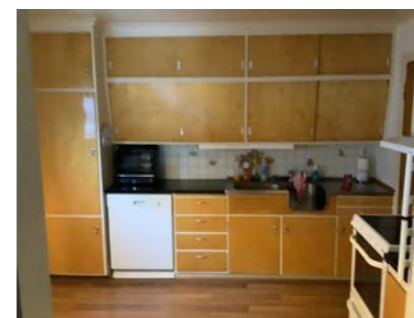
1. ETG. HOVEDPLAN > KJØKKEN

Avtrekk

Det er kjøkkenventilator med avtrekk ut.

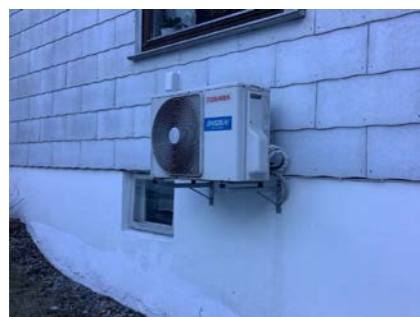
TG 1 Andre installasjoner

Boligen har installert varmepumpe. Luft til luft

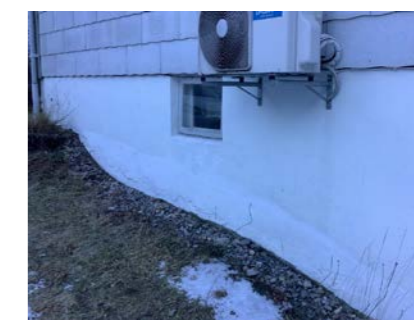
- Grunnmuren har sprekkdannelser.

- Påviste skader må utbedres.
- Lokal utbedring må utføres.

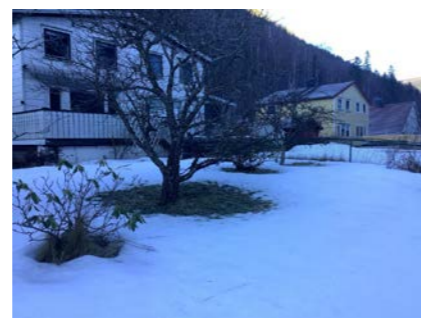
- Det bør foretas nærmere undersøkelser av tomte når den er snøfri.
