Skogbrynet 4, 1870 ØRJE

**Enebolig på en flate. Skjernet og  
fint beliggende på Krogstadfeltet,  
attraktivt og barnevennlig  
boligområde. Velkommen!**

# Tilstandsrapport

gnr. 94, bnr. 197

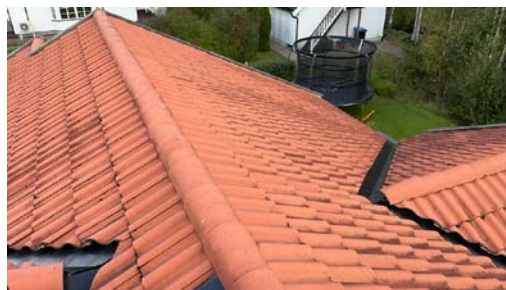
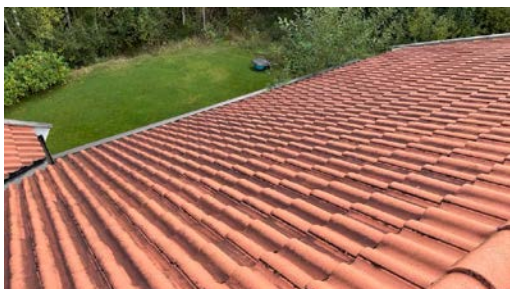
Tak bør vaskes.

Sprekk i takstein. Må byttes.

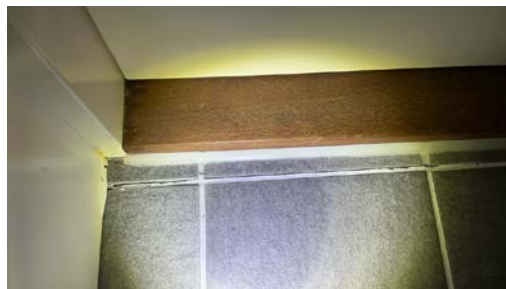
- Det er påvist at høydeforskjell fra topp slukrist til gulv/synlig topp membran ved dørterskel er mindre enn 25 mm.
- Det er påvist avvik i fuger.

- Det må foretaes lokal utbedring
- Til tross for avviket i fall/høydeforskjell til sluk, vil gulvet fortsatt kunne lede vann mot sluket, men med redusert effektivitet. Dette kan potensielt øke risikoen for vannansamling i enkelte områder av badet.

Anbefaler membrankant ved terskel.

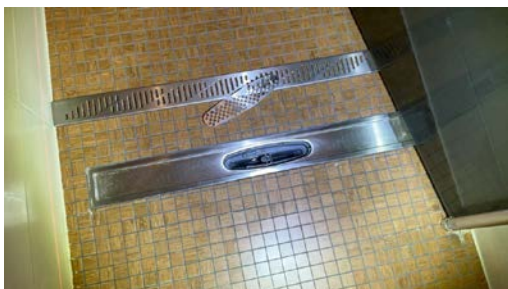
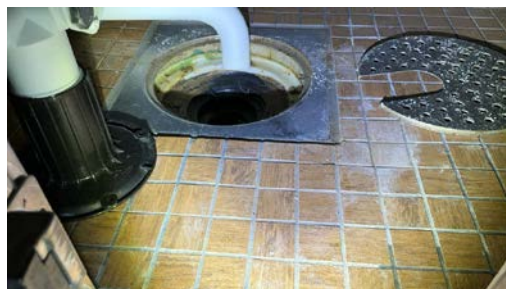
Det er slukrenne ved vegg i dusjsonen og smøremembran med dokumentert utførelse. Sluket er av typen Purus rennesluk uten mulighet for å se membranen under klemringen. Det dusjes direkte på vegger og gulv. Direkte vannbelastning på vegger og gulv kan på generelt grunnlag gi økt risiko for fukt i bakenforliggende/tilstøtende konstruksjoner.

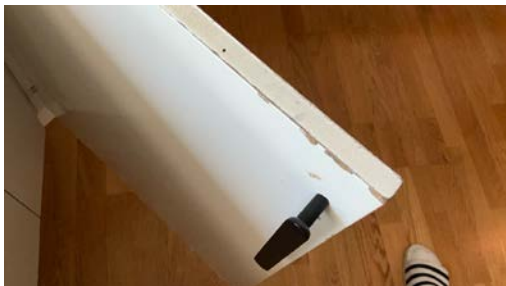
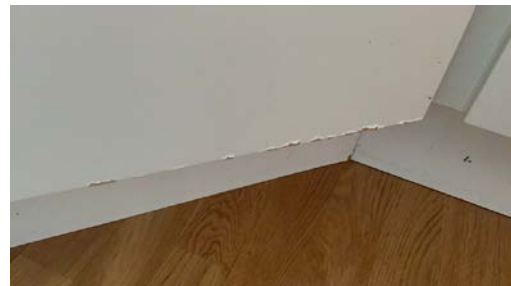
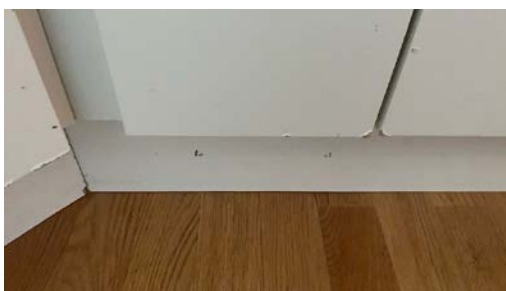
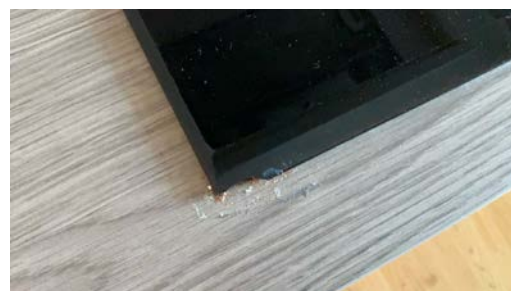
Skader på fronter og sprekk i platetopp.

Sprekk i platetopp.

Utbedre ved eget behov.
