Mongstugata 4, 6600 SUNNDALSØRA

**Pen 3-roms sentrumsleilighet i  
Sunndalsøra, med moderne  
kjøkken og oppgradert bad.**

# Tilstandsrapport

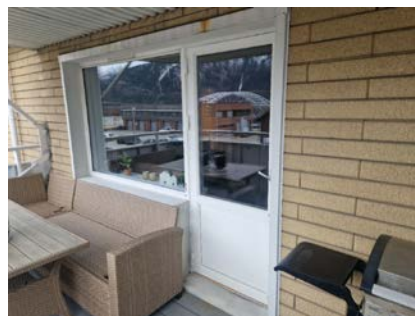
### ! TG 1 Dører

Dør fra trappegang og inn til leilighet er i slett utførelse. Fra stuen til balkongen er det montert en hvitmalt balkongdør med glass.

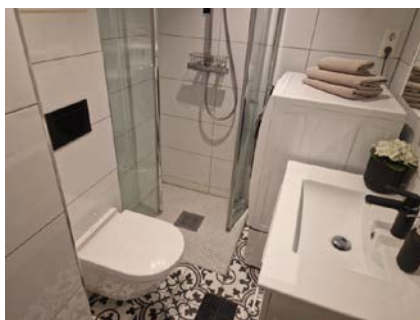
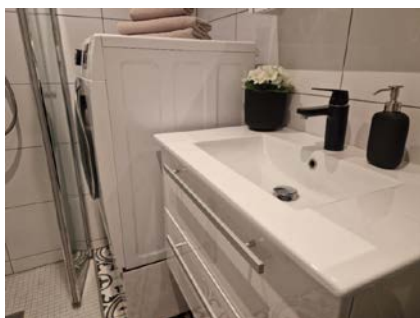
### 3. ETASJE > BAD/VASKEROM

## TG 2 Overflater vegger og himling

Det er registrert åpen veggkonstruksjon/hull i flislagt vegg på bad. Forholdet medfører brudd i veggens overflatesjikt og eventuell fuktsikring, og anses ikke som fagmessig avsluttet arbeid så lenge det står åpent. Åpningen er for tilkomst til stengekrane.

Åpen veggkonstruksjon kan medføre økt risiko for fuktinntrengning, luftlekkasjer og skjulte skader i konstruksjonen over tid. Det anbefales å montere inspeksjonsluke, slik at tilgang for stoppekrane ivaretas.

Det bør gjøres ytterligere undersøkelser rundt avviket. Videre bør det gjøres tiltak for å lukke avviket.

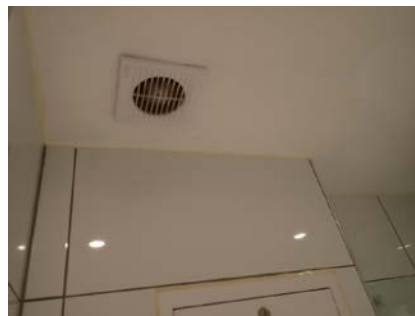
### 3. ETASJE > BAD/VASKEROM

#### TG 0 Tilliggende konstruksjoner våtrom

Fuktmålingen er utført ved veggmonterte toalett hvor konstruksjonen er åpen og tilgjengelig. Ved bruk av fuktindikator gis det ikke tegn til unormale forhold.
