Svartvika 1, 2232 TOBØL

Befaringsdato: 19.08.2024 Rapportdato: 19.08.2024 Oppdragsnr.: 10816-24105 Referansenummer: FV7626

## Tilstandsrapport

### FRITIDSBOLIG

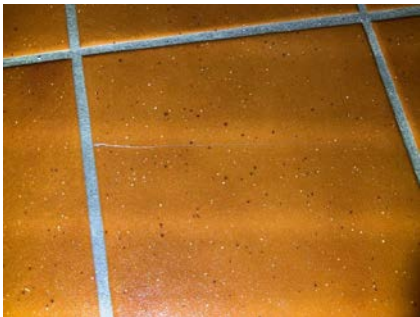
### TG 2 Gulvfliser

Entre/gang har fliser.

Det ble påvist sprekke i 1 gulvflis.

Ved bom i fliser er det fare for at flisene sprekker/løsner over tid.

- Det må foretas tiltak for å lukke avviket.

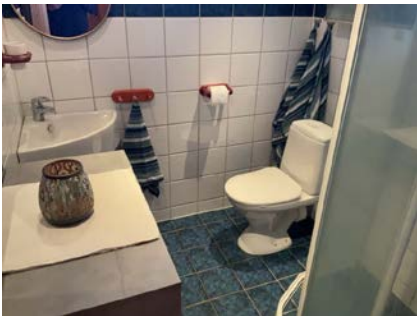
- Det er mulighet for at det kan forekomme vannlekkasje på våtrommet hvor vann ikke vil gå til sluk.
- Det er påvist at høydeforskjell fra topp slukrist til gulv/synlig topp membran ved dørterskel er mindre enn 25 mm.
- Det er påvist at noen fliser har bom (hulrom under).

Type membran ved oppkant dørterskel er ikke kjent og dette bør undersøkes nærmere.  
Det må etableres spalte i terskel dusnisme for å lede evt. lekkasjevann fra andre installasjoner til sluk.  
Ved evt. oppussing av baderommet bør det etableres bedre fall på gulvet.

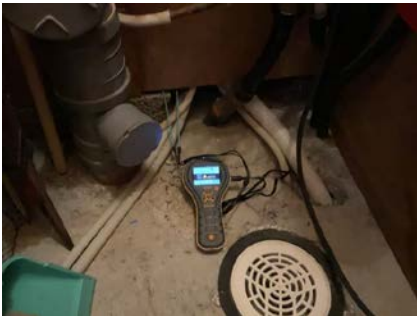
Hulltaking var ikke nødvendig da vegg fra teknisk rom mot bad/dusnisme var åpen.  
Det ble målt fuktighet i trepanel på vegg bak dusnisme og det ble ikke påvist unormale fuktverdier.
