Svartvika 1, 2232 TOBØL

**Velholdt og innbydende hytte rett ved badeplass. Gode solforhold, fin utsikt. Kjørevei helt frem. Anneks, strøm og vann.**

Din nye hytte?

## Tilstandsrapport

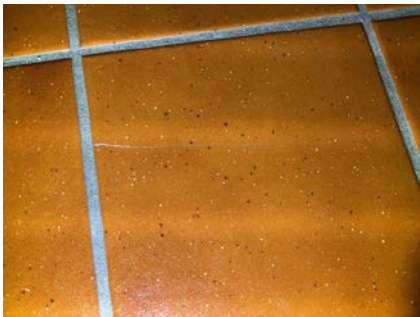
### TG 2 Gulvfliser

Entre/gang har fliser.

Det ble påvist sprekke i 1 gulvflis.

Ved bom i fliser er det fare for at flisene sprekker/løsner over tid.

- Det må foretas tiltak for å lukke avviket.

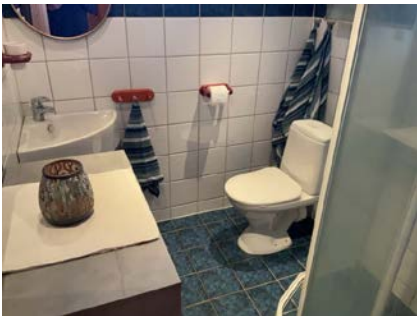
## 1. ETASJE > BAD/WC

- Det er mulighet for at det kan forekomme vannlekkasje på våtrommet hvor vann ikke vil gå til sluk.
- Det er påvist at høydeforskjell fra topp slukrist til gulv/synlig topp membran ved dørterskel er mindre enn 25 mm.
- Det er påvist at noen fliser har bom (hulrom under).

Type membran ved oppkant dørterskel er ikke kjent og dette bør undersøkes nærmere.  
Det må etableres spalte i terskel dusnisme for å lede evt. lekkasjevann fra andre installasjoner til sluk.  
Ved evt. oppussing av baderommet bør det etableres bedre fall på gulvet.

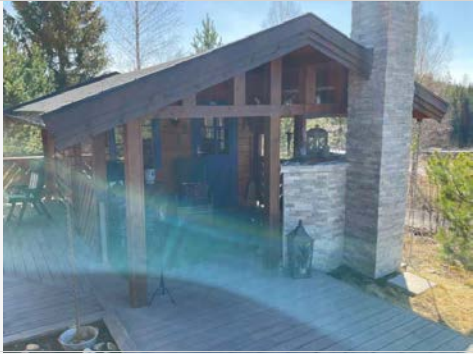
### Anneks

Anneks/gjesterom.

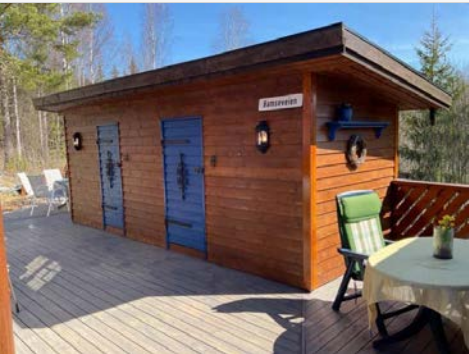
Bod

**Anvendelse**  
Lagringsplass.

**Byggeår**  
2017
