Tømmeråringen 31, 7870 GRONG

**Romslig familiebolig med 5  
stk. soverom. Dobbelgarasje. Pen  
utsikt og skjermet hage stue.**

**Salgsobjekt:** Enebolig  
**Eierform:** Eiet  
**Byggeår:** 1982  
**BRA-i/BRA Total** 172/216 kvm  
**Tomtstr.:** 1586 m<sup>2</sup>  
**Soverom:** 5  
**Gnr./bnr.** Gnr. 28, bnr. 167  
**Oppdragsnr.:** 1706250119

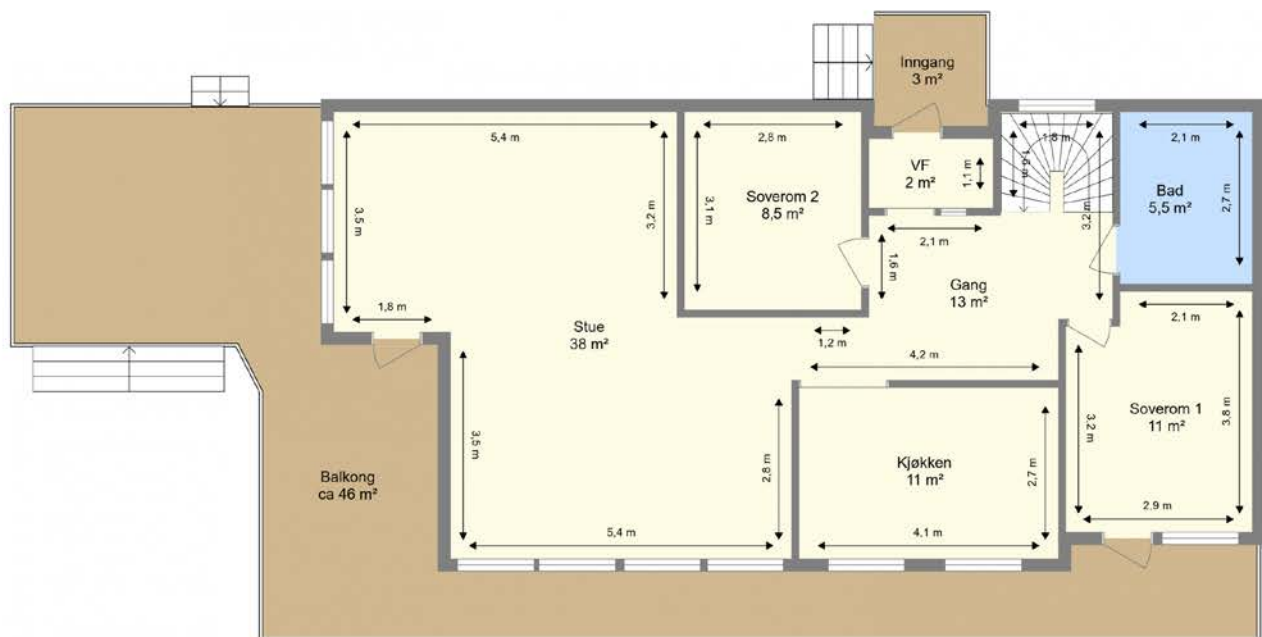
## 1. Etasje

Bruksarealet inkluderer innvendige vegger og er større enn summen av rommenes gulvareal.  
Planskissen er en illustrasjon over rominndelingen, og er ikke i målestokk. Mindre avvik kan forekomme.

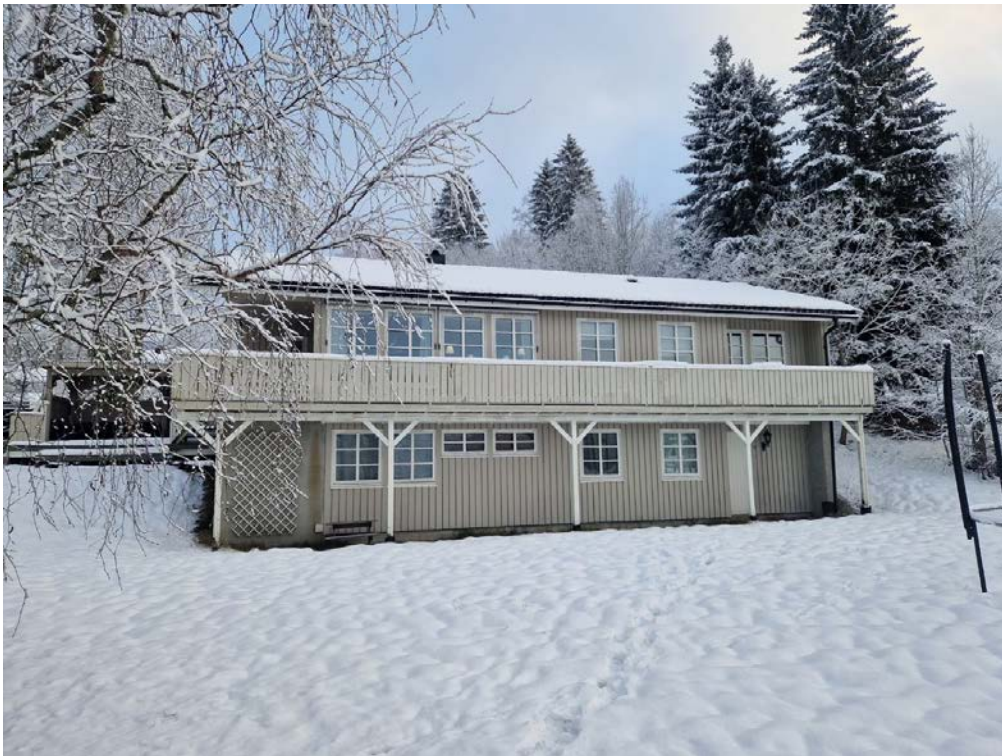
Det søkes om godkjenning av eksisterende tilbygg som ikke er tidligere omsøkt. Tilbygget ble bygget i 2001, ifølge ortofoto. De bygningsmessige arbeidene i kjelleren er gjennomført.

Figur 3: Fasade. Tilbygget er til venstre for boligen.
