Vallejordet 39, 2850 LENA

**Nyere og meget innbydende  
3-roms selveierleilighet i 1. etasje  
- fine uteplasser - sentral  
beliggenhet i Lena.**

# Tilstandsrapport

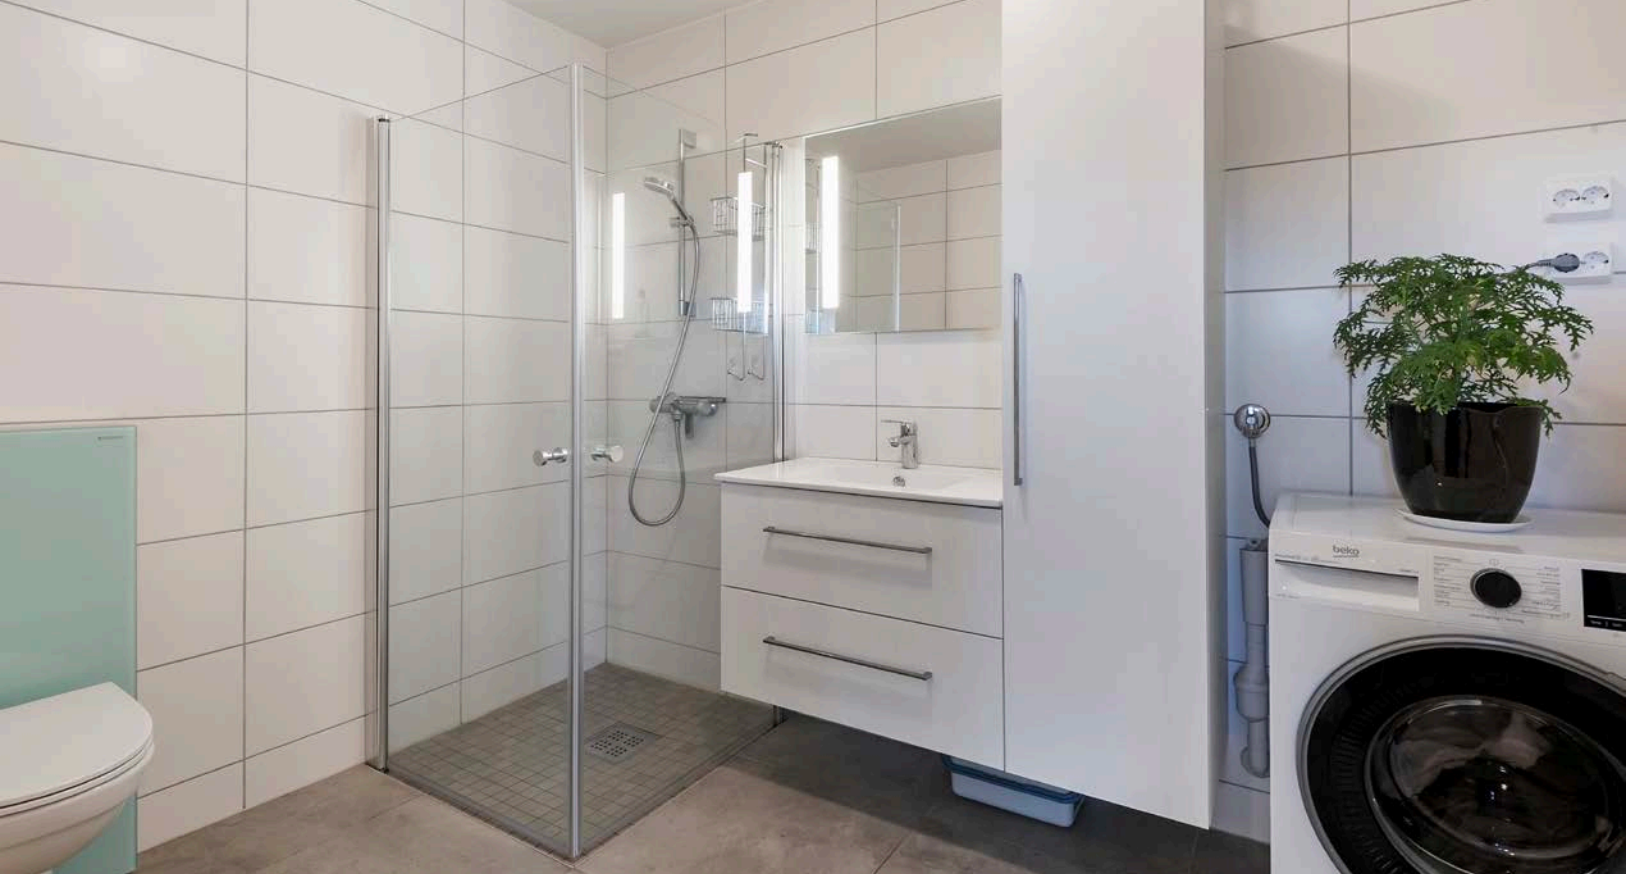
Bad med lys innredning og dusj, samt plass til vaskemaskin.

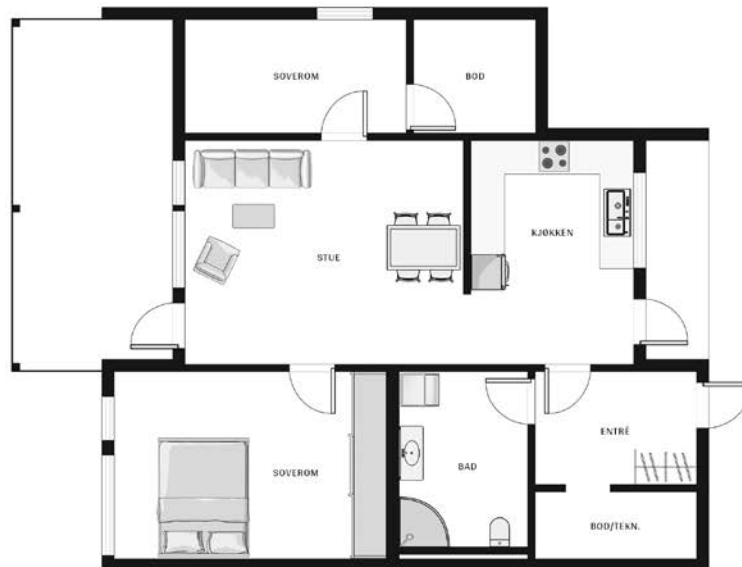
Plantegningen er kun en skisse som ikke er målbar - Avvik kan forekomme

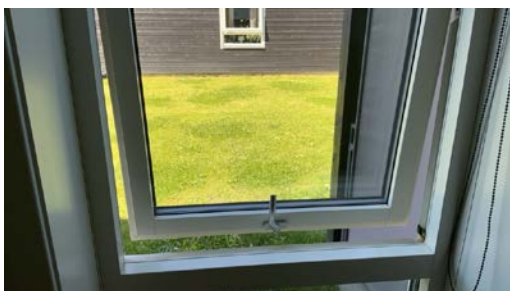
### TG 0 Vinduer

Trevinduer med 3-lags energiglass.

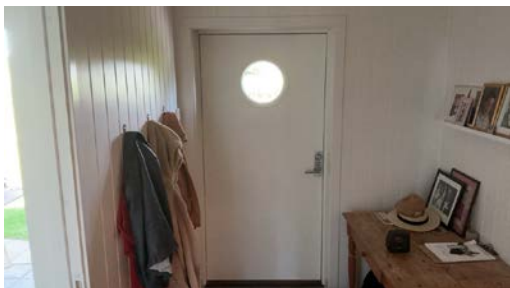
### TG 0 Dører

Ytterdør i treverk med 2-lags energiglass.

Balkongdører med 3-lags energiglass.

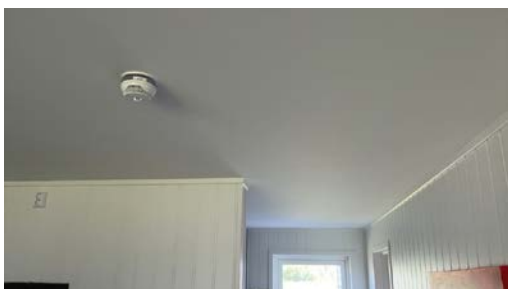
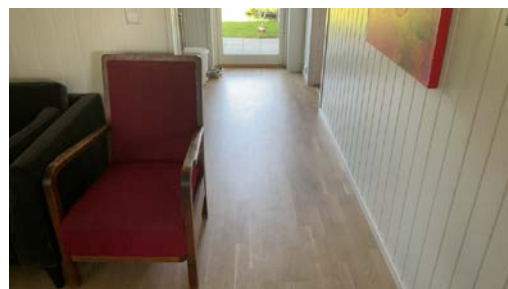
### TG 1 Overflater

Himling: Malte glatte flater.

Gulv: Parkett. Det kan være enkelte skader/slitasjer som betraktes som mindre overflateskader. Slike skader blir ikke spesifisert, vurdert eller bemerket.

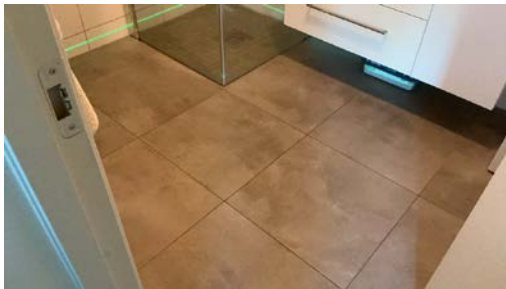
### TG 0 Overflater Gulv

Gulv: Fliser, med varme.  
Vannbåren varme i gulv, med varmekabler med termostat lagt over slik at det kan være varme på badet selv om sentralfyring er avskrudd.  
Fallforhold på gulvet er målt og funnet tilfredsstillende. Ved enkle fuktsøk ble det ikke registrert unormale verdier. Det dusjes direkte på gulv/vegg, noe som gir økt belastning på konstruksjonene.

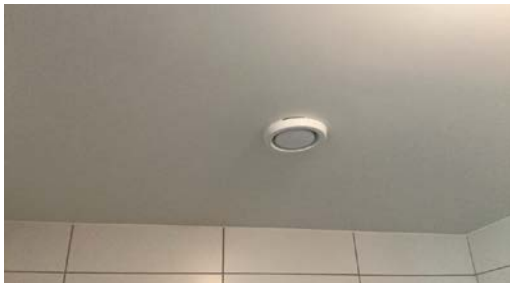
## ETASJE > BAD

### Tilliggende konstruksjoner våtrom

Badet er tilnærmet nytt, ingen indikasjoner på fukt og rommet er fagmessig utført. Hulltaking er derfor ikke utført.

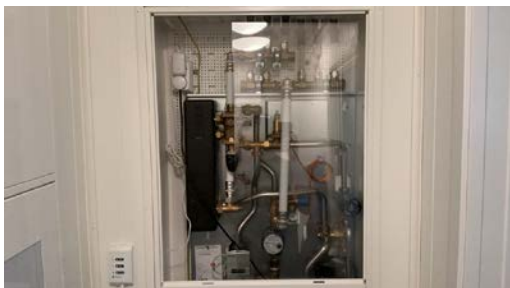
### Vannledninger

Synlige vannrør i: Plast, rør-i-rør. Innvendig hovedstoppekran er plassert i skap i teknisk rom. Anlegget er ikke teknisk vurdert. Jeg er ikke VVS fagmann, kontakt rørlegger for evt. nærmere kontroll av anlegget. Bunnledningene og utvendige ledninger er nedgravd og ikke tilgjengelig for inspeksjon.

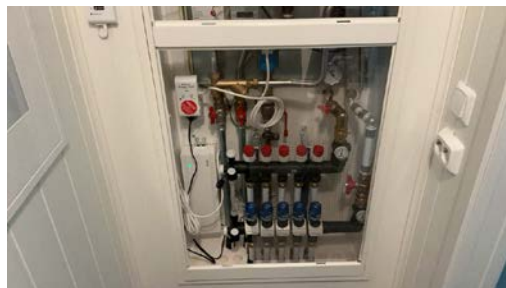
### Avløpsrør

Synlige avløpsrør i: Plast. Anlegget er ikke teknisk vurdert. Jeg er ikke VVS fagmann, kontakt rørlegger for evt. nærmere kontroll av anlegget. Bunnledningene og utvendige ledninger er nedgravd og ikke tilgjengelig for inspeksjon.

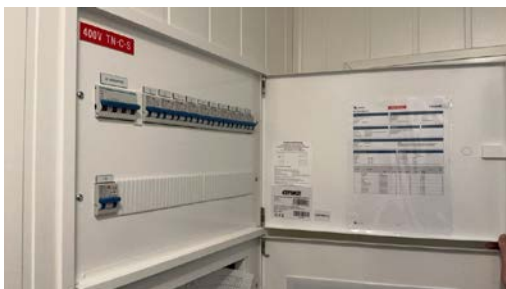
## Inntak og sikringsskap

- Er det tegn på at kabelinnføringer og hull i inntak og sikringsskap ikke er tette, så langt dette er mulig å sjekke uten å fjerne kapslinger?  
**Nei**
- Finnes det kursfortegnelse, og er den i samsvar med antall sikringer?  
**Ja**
- Foreta en helhetsvurdering av det elektriske anlegget, dets alder, allmenne tilstand og fare for liv og helse. Bør det elektriske anlegget ha en utvidet el-kontroll?  
**Nei**
