Rollagvegen 279, 3658 MILAND

**Trivelig og innholdsrik enebolig  
med usjenert og landlig  
beliggenhet**

# Tilstandsrapport

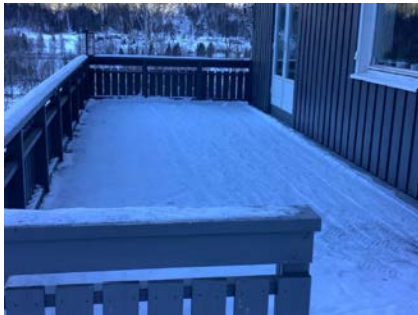
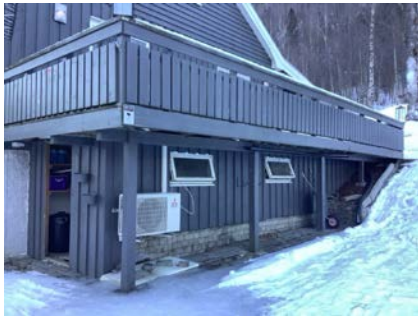
### TG 3 Utvendige trapper

Det er etablert betongstøpt trapp mot terreng.

- Rekkverk må monteres for å lukke avviket.
- Det bør foretas nærmere undersøkelser av utvendige trapper når de er snøfri.

Kostnadsestimat: 10 000 - 50 000

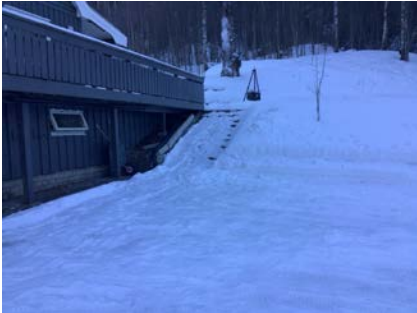
### TG 2 Overflater

- Det er påvist skader på overflater.

- Gjennomføre ytterligere undersøkelser og foreta utbedring av skade.

Gulver og tak ferdigstilles.

Kostnadsestimat: 10 000 - 50 000

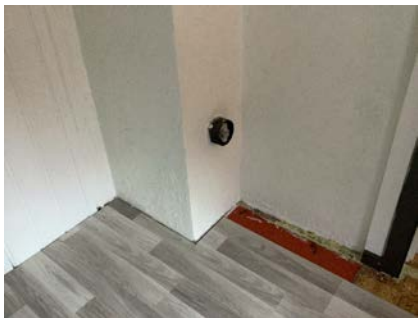
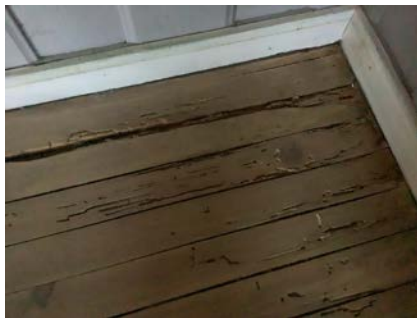
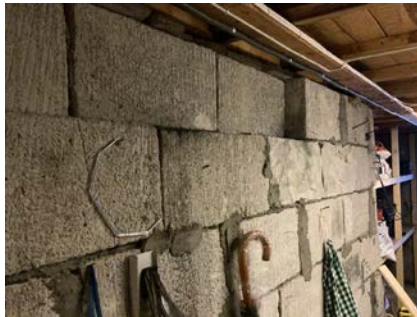
### TG 3 Rom Under Terreng

- Det er påvist indikasjoner på noe fuktgjennomtrenging i kjellergulv.
- Det er påvist synlige fukt/råteskader i treverk i underetg./kjeller, hulltaking er derfor ikke nødvendig

Gang i kjeller har eldre råteskader i gulvbord.

- Det må foretas tiltak for å utbedre årsak til fukt-/råteskadene samt utbedre råteskadene
- Det påviste fuktnivå gir grunn til å overvåke konstruksjonen jevnlig for å se utvikling over tid, og eventuelt foreta tiltak for å unngå fuktskader.
