3417-3/154, 2265 NAMNÅ

**NAMNSJØEN**

# Tilstandsrapport

## FRITIDSBOLIG

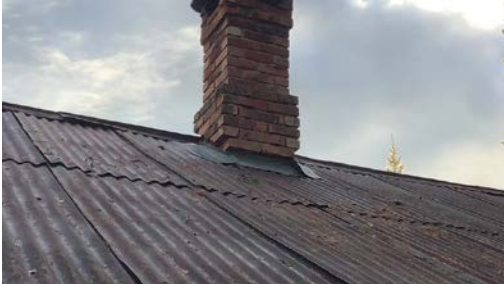
Overgangsbeslag rundt pipe ser ut til å være utett fra terreng.

Det er ikke krav om å ettermontere snøfangere for å tilfredsstille dagens krav, men det vil være naturlig å montere da taktecking skiftes.  
Takrenner og nedløpsrør bør monteres i forbindelse med utskifting av taktecking.  
Overgangsbeslag rundt pipe bør skiftes ut.

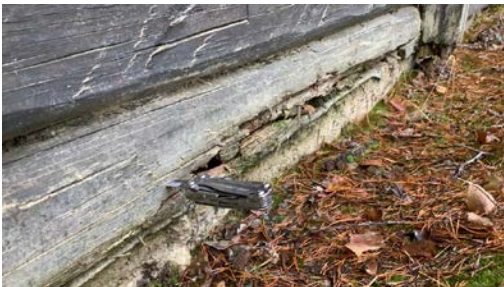
- Det er påvist råteskader i veggkonstruksjonen.

Råteskadet tømmer.

- Råteskadede konstruksjoner må skiftes ut.

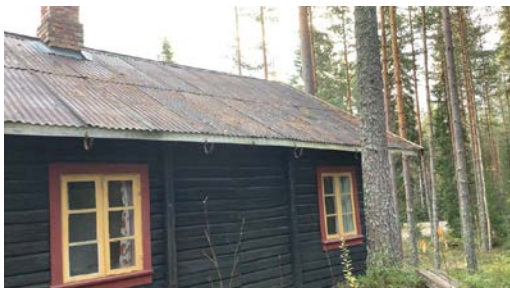
Skjevheter i takkonstruksjonen.

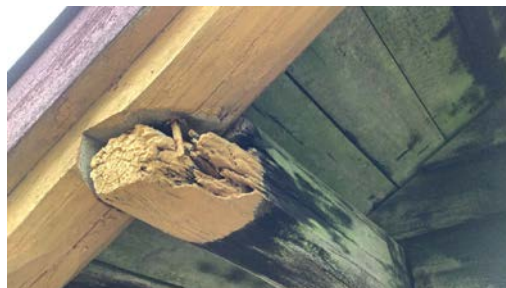
Det er påvist råteskader i utstikkende toppsvill.

Råteskadet ende av toppsvill.

Råteskadet del av toppsvill må skiftes ut med tilstrekkelig opplegg på vegg i forbindelse med utskifting av taktekking.

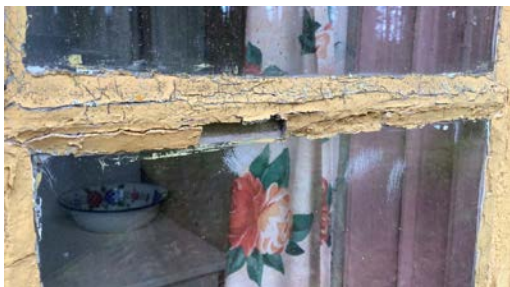
- Karmene i vinduer er slitte og det er sprekker i trevirket.

Eksempel på værslitt vindu.

- Det må foretas lokal utbedring.

Vinduer må vedlikeholdes.

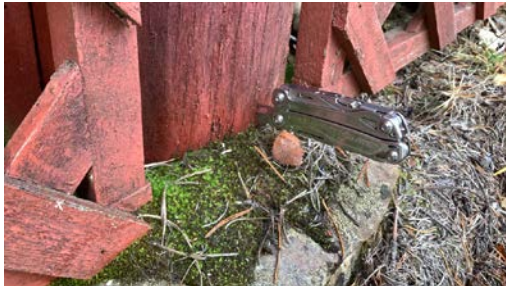
Det er påvist råteskader i nedkant av bærende trestolper.

Råteskadet trestolpe.

Råteskadet del av stolper bør kappes vekk, og stolper bør settes på stolpesko. Dette forhindrer at stolper kan trekke opp fukt.

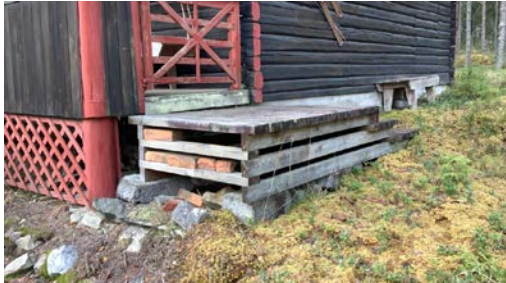
Trapp mangler rekkverk.

- Rekkverk må monteres for å lukke avviket.

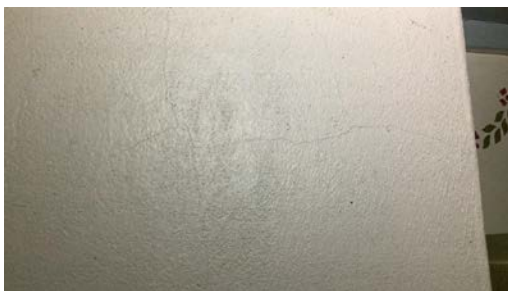
Det er påvist enkelte riss i puss på pipe.

Eksempel på riss i puss på pipe.

Riss kan utbedres ved vedlikehold etter egne ønsker.

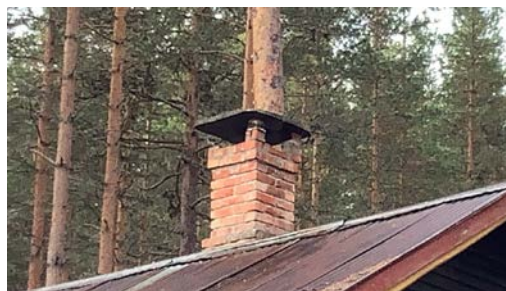
Manglende murstein på hjørne under steinhelle på pipe.

Murstein må mures opp under steinhelle på pipe.

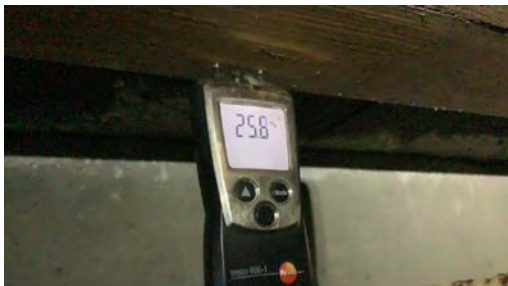
- Det er stedvis påvist fuktnivå som tilsier at konstruksjonen kan ha fuktskader.

Det måles skadelig fuktinnhold i kjeller under kjøkken, med det er ingen synlige fuktskader.

Det måles skadelig fuktinnhold i treverk i krypkjeller.

- Overvåk konstruksjonen jevnlig. Avviket kan medføre behov for tiltak, men bør observeres over tid.

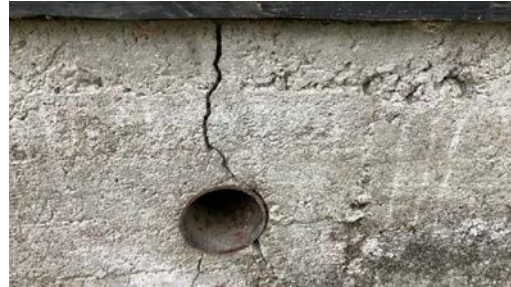
- Det er registrert skråriss som er symptom på setninger.

Utvendig skråriss.

Utvendig forsegling av riss og sprekker for å forhindre frostspreng, og følg med på eventuell utvikling.
