3417-3/154, 2265 NAMNÅ

NAMNSJØEN

Tilstandsrapport

FRITIDSBOLIG

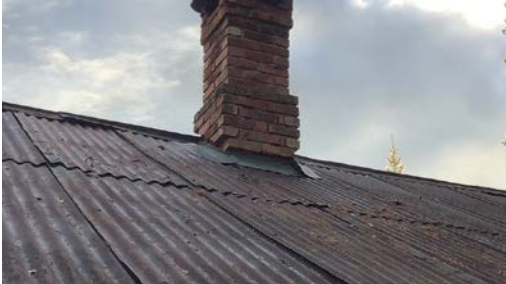
Overgangsbeslag rundt pipe er kontrollert fra terreng, og dette ser ikke ut til å være tett.

Overgangsbeslag rundt pipe ser ut til å være utett fra terreng.

Det er ikke krav om å ettermontere snøfangere for å tilfredsstille dagens krav, men det vil være naturlig å montere da taktekking skiftes. Takrenner og nedløpsrør bør monteres i forbindelse med utskifting av taktekking. Overgangsbeslag rundt pipe bør skiftes ut.

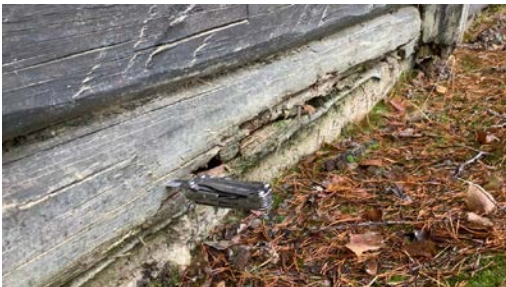
- Det er påvist råteskader i veggkonstruksjonen.

Råteskadet tømmer.

- Råteskadede konstruksjoner må skiftes ut.

Kostnadsestimat: 10 000 - 50 000

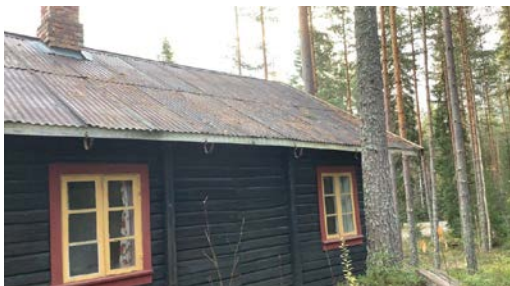
Avvik: · Konstruksjonene har skjevheter.

Skjevheter i takkonstruksjonen.

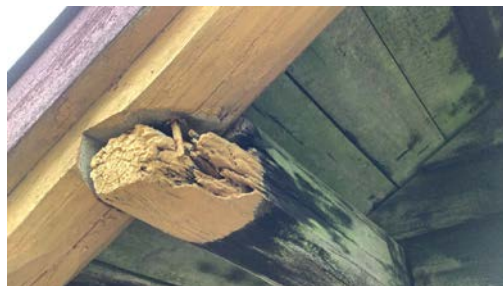
Det er påvist råteskader i utstikkende toppsvill.

Råteskadet ende av toppsvill.

Råteskadet del av toppsvill må skiftes ut med tilstrekkelig opplegg på vegg i forbindelse med utskifting av taktekking.

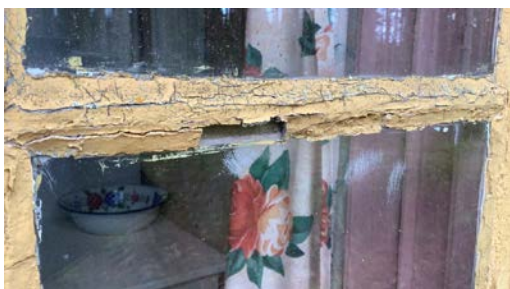
- Karmene i vinduer er slitte og det er sprekker i trevirket.

Eksempel på værslitt vindu.

- Det må foretas lokal utbedring.

Vinduer må vedlikeholdes.

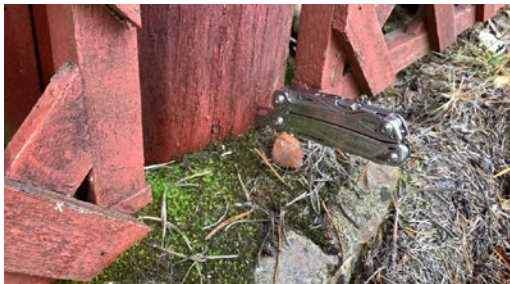
Det er påvist råteskader i nedkant av bærende trestolper.

Råteskadet trestolpe.

Råteskadet del av stolper bør kappes vekk, og stolper bør settes på stolpesko. Dette forhindrer at stolper kan trekke opp fukt.

Kostnadsestimat: 10 000 - 50 000

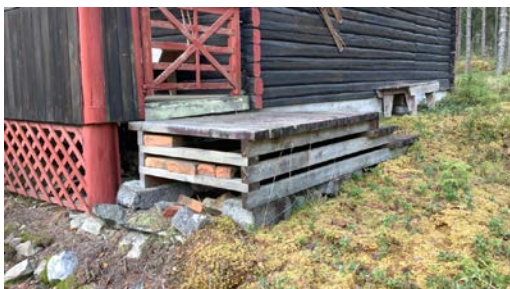
Iht. gjeldende forskrift skal høydeforskjeller over 0,5 m sikres med rekkverk.

Trapp mangler rekkverk.

- Rekkverk må monteres for å lukke avviket.

Kostnadsestimat: Under 10 000

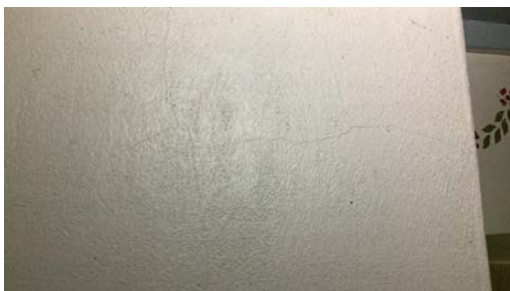
Det er påvist enkelte riss i puss på pipe.

Eksempel på riss i puss på pipe.

Riss kan utbedres ved vedlikehold etter egne ønsker.

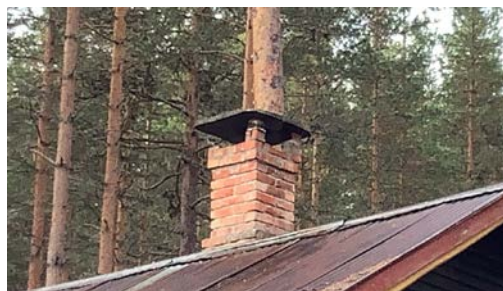
Manglende murstein på hjørne under steinhelle på pipe.

Murstein må mures opp under steinhelle på pipe.

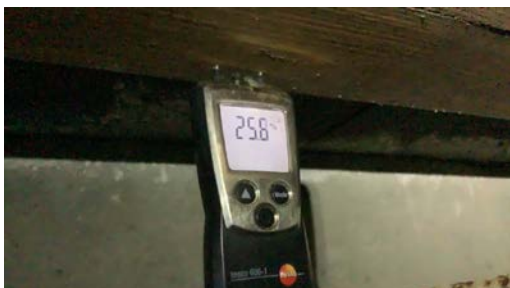
- Det er stedvis påvist fuktnivå som tilsier at konstruksjonen kan ha fuktskader.

Det måles skadelig fuktinnhold i kjeller under kjøkken, med det er ingen synlige fuktskader.

Det måles skadelig fuktinnhold i treverk i krypjkjeller.

- Overvåk konstruksjonen jevnlig. Avviket kan medføre behov for tiltak, men bør observeres over tid.

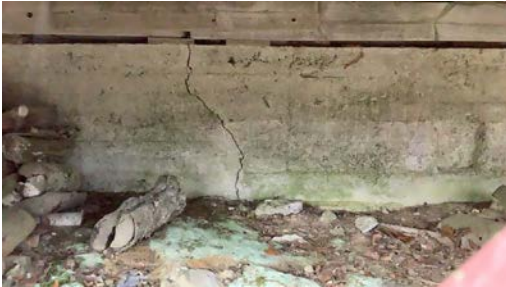
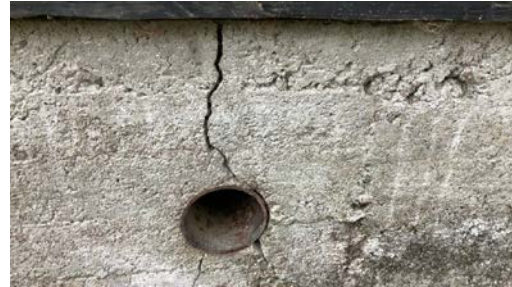
- Det er registrert skråriss som er symptom på setninger.

Utvendig skråriss.

Utvendig forsegling av riss og sprekker for å forhindre frostspreng, og følg med på eventuell utvikling.

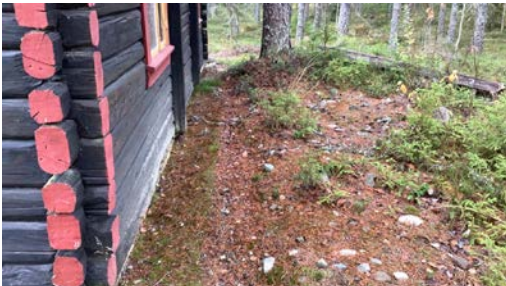
Utilfredsstillende fall fra bygning.

Terrenjustering bør utføres for å etablere tilfredsstillende fall fra boligen. Tilfredsstillende fall vil være minimum 1:50 i en avstand på minimum 3 meter fra boligen.
