Giljevegen 8, 2846 BØVERBRU

**Lys og velholdt andel av  
tomannsbolig sentralt på Bøverbru  
- barnevenlig - 2 soverom - 2  
terrasser - carport**

Befaringsdato: 28.03.2025

Rapportdato: 31.03.2025

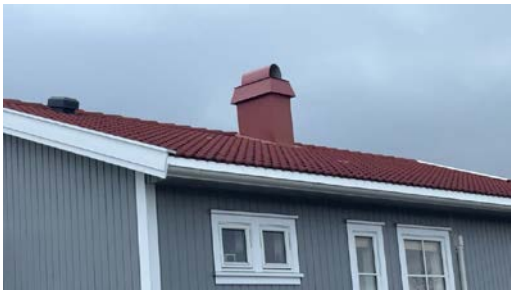
Siden taket (takkonstruksjon, taktekking og skorstein) kun er observert fra bakkenivå, er vurderingen begrenset av dette. Det er ikke sikkerhetsmessig forsvarlig å bevege seg ut på taket eller observere fra stige. Selv om det ikke er avdekket skader under befaringen, betyr ikke dette at det ikke foreligger skader som en besiktigelse på taket kan avdekke. Vær oppmerksom på denne risikoen. En undersøkelse av taket kan utføres av en fagperson under tilstrekkelige sikkerhetsforhold. Taket er tekket med betongtakstein. Pipebeslag og andre gjennomføringer i taktekking er ikke kontrollert, dette anbefales på generell basis undersøkt. Gjennomføringer i taktekking er svake punkt og risikoen for skader er høy.

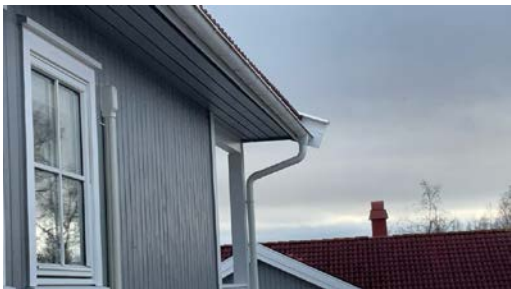
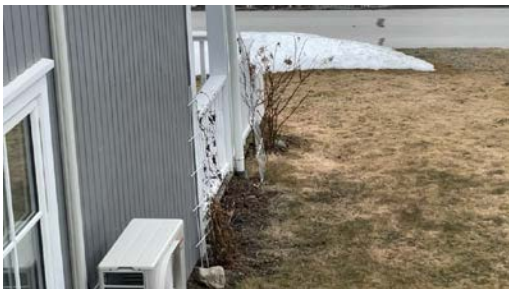
### Nedløp og beslag

Utvendige beslag, takrenner og nedløp i metall. Vindskier og toppbord i treverk. Takrenner, nedløp og beslag med normal bruksslitasje. Det bemerkes at kontrollen ble utført fra bakkenivå. Ingen store avvik ble registrert, bortsett fra normal bruksslitasje. Det var oppholdsvær på befaringsdagen, slik at renner og nedløpsrørenes funksjon var vanskelig å stadfeste med sikkerhet. Det er behov for jevnlig kontroll av eldre takrenner, nedløpsrør og beslag.

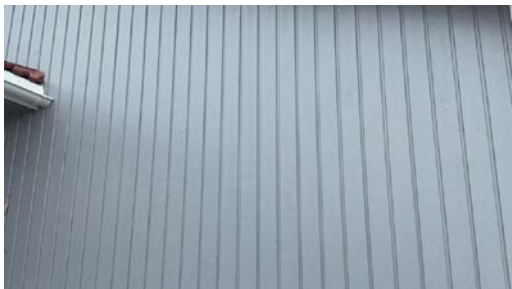
### Veggkonstruksjon

Stående utvendig trekledning.

Yttervegg i isolert bindingsverk som var normal byggeskikk på oppføringstidspunktet. Overflatebehandling må normalt påregnes, særlig på værutsatte områder.

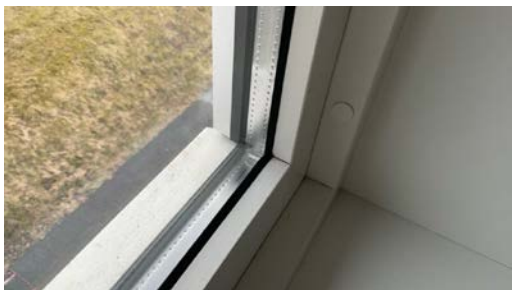
### Vinduer

Trevinduer med 2-lags energiglass. Overflatebehandling/vedlikehold må kunne påregnes. Normal tid før utskifting av vindusrammer i tre er 20-60 år. Normal tid før utskifting av isolerglass er 15-20 år. Besiktiget fra bakkenivå og innvendige rom. Det ble ikke observert eller opplyst om punkterte isolerglass. Pga. temperatur og lysforhold kan dette være vanskelig å oppdage.

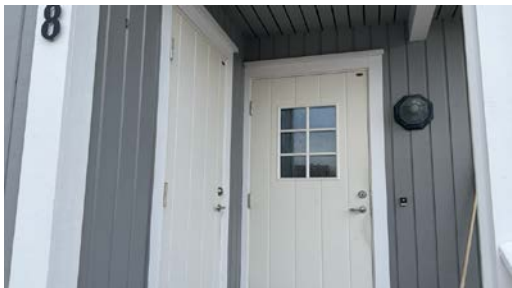
### Dører

Ytterdør i treverk med 2-lags energiglass. Balkongdør i treverk med 2-lags energiglass. Boddør: i treverk Overflatevedlikehold og justeringer må påregnes.

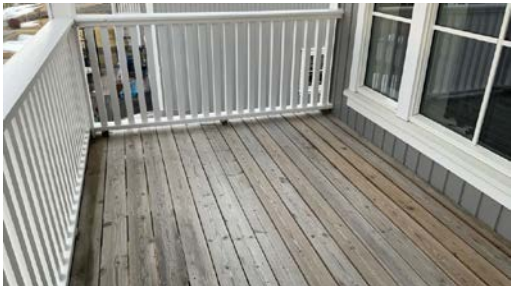
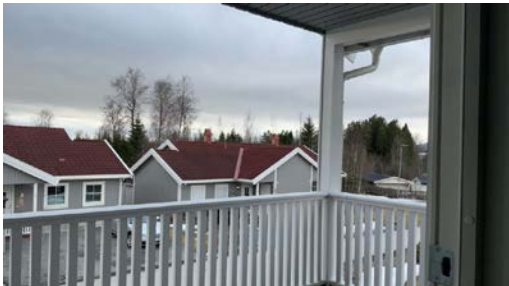
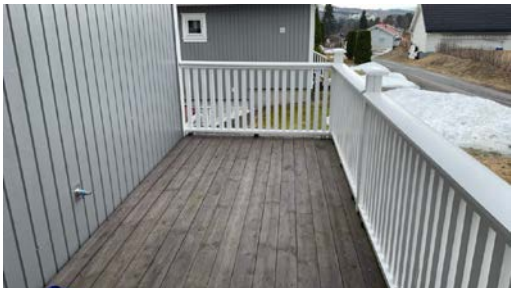
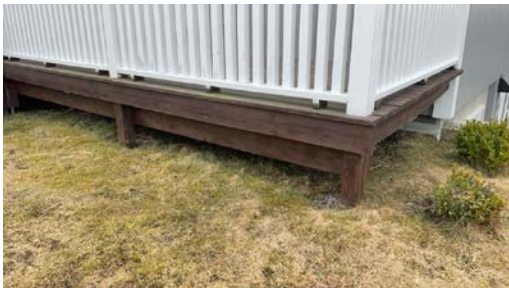
## TG 1 Balkonger, terrasser og rom under balkonger

Terrasse med utgang fra stue. Konstruksjoner, overflater, rekkverk og håndlist i treverk. Terrasser/verandaer som står under åpen himmel vil alltid ha vedlikeholdsbehov, dette må påregnes. Verandaene synes å oppfylle sin tiltenkte funksjon.

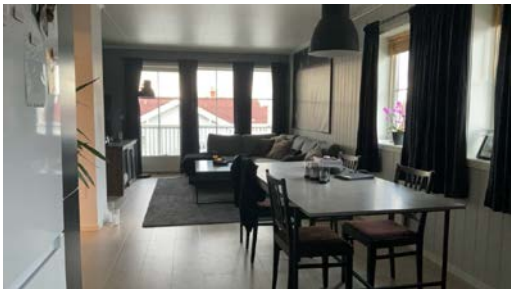
## TG 1 Overflater

Gulv: Laminat. Vegg: Panelplater. Himling: Himlingsplater. Avhengig av bruksmønster og krav til estetikk av kjøper kan det være påregnelig med utskiftning/utbedringer. Det kan være enkelte skader/slitasjer som betraktes som mindre overflateskader. Slike skader blir ikke spesifisert, vurdert eller bemerket.

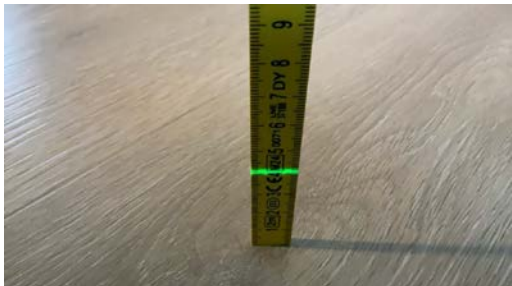
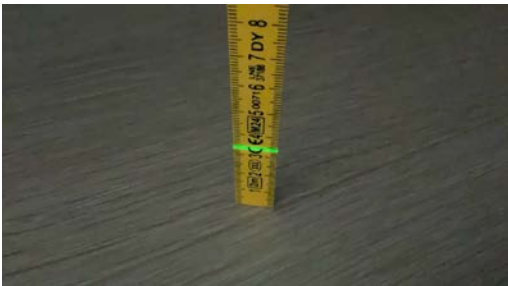
Etasjeskillerne synes å oppfylle sin tiltenkte funksjon.

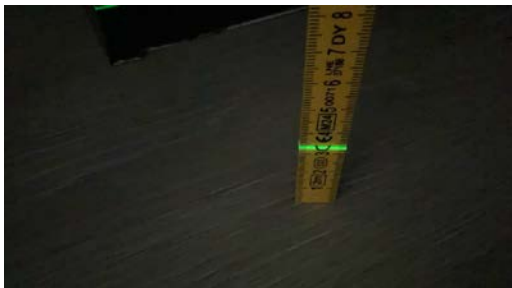
## TG 1 Etasjeskille/gulv mot grunn

Bygningen har støpt gulv på grunnen. Det er normalt at gulvoverflater kan være/er utsatt for slitasje. Det kan derfor være enkelte skader/slitasjer som betraktes som mindre overflateskader. Slike skader blir derfor ikke spesifisert, vurdert eller bemerket. Det kan stedvis oppleves noe svikt/ujevnheter i gulvoverflatene. Dette er ikke unormalt da gulvene er lagt flytende. Skjevheter og høydeforskjeller i etasjeskillere er kontrollert med krysslaser. Det er ikke funnet nevneverdige avvik, kun mindre høydeforskjeller på ca. 5-15mm. gjennom stuen er registrert. Lokale større avvik kan likevel påregnes. Dette er ikke unormalt i denne type boliger.

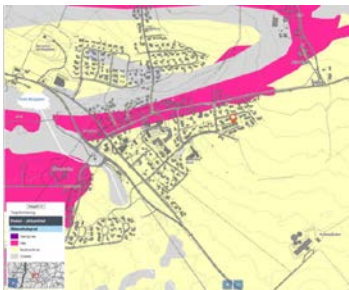
## TG 2 Radon

Radon dannes kontinuerlig i jordskorpa, hvor det er uranrike bergarter og/eller løsmasser. Utendørs er konsentrasjonen av radon vanligvis lav, men radon i luften innendørs øker risikoen for lungekreft.

- Det bør gjennomføres radonmålinger.

Kostnadsestimat: Ingen umiddelbar kostnad

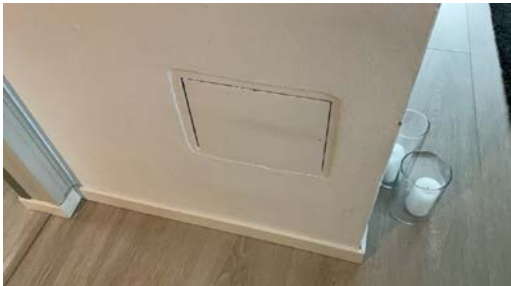
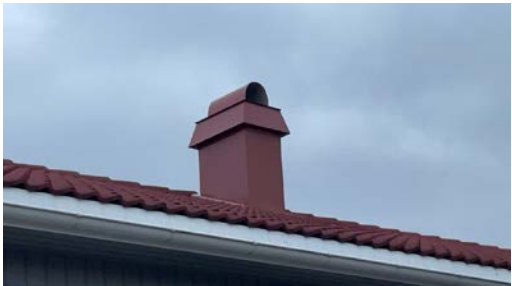
Murt pipe med lettklinkerblokker/elementer. Ildsted er ikke montert, dette antas å være mulig, ytterligere undersøkelser anbefales.

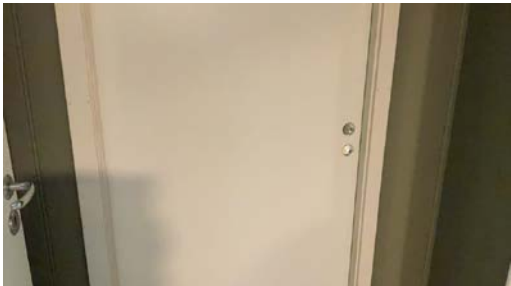
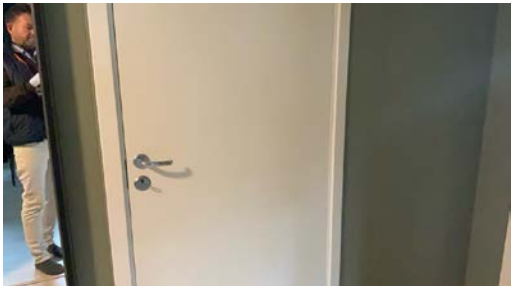
## TG 1 Innvendige dører

Glatte finerte innvendige dører. Justeringer må kunne påregnes på tredører som kan bevege seg gjennom ulike årstider. Enkelte sår/merker må påregnes ( normal bruksslitasje)

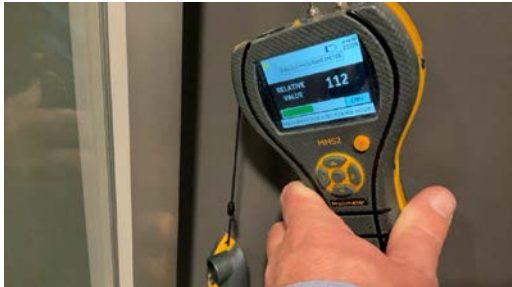
#### TG 2 Overflater Gulv

Ved vurdering av våtrom tas det utgangspunkt i referanse for våtrom som gjaldt ved byggeåret, det kan dermed ha avvik fra dagens krav ihht TEK 2010/2017, hvor det blant annet har krav til fall på 25 millimeter målt fra topp terskel/membran til topp sluk. Fall til sluk er målt kommentert, tilstandsgrad settes etter alder på våtrom og levetid for våtrom er generelt mellom 10-20 år, avhengig av bruk. Fall er ikke iht. dagens krav, tilnærmet flatt gulv og det forutsettes fortsatt bruk av kabinett. Belegg på gulv. med gulvvarme. Ved enkle fuktsøk ble det ikke registrert unormale verdier. Overflater under kabinett er begrenset inspisert på grunn av tilgjengelighet. Fallforhold er ikke kontrollert under dusjkabinett pga manglende adkomst for måling. Det er målt ca 3mm høydeforskjell på gulv fra dørterskel til topp slukrist.

- Våtrommet fungerer med dette avviket.

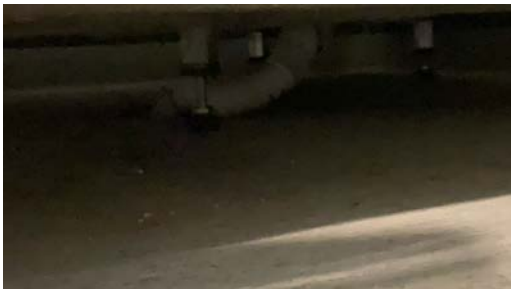
#### TG 1 Sanitærutstyr og innredning

Innredning med servant, dusjhjørne med garnityr, blandebatteri og glassdører, gulvmontert toalett og opplegg vaskemaskin. Det registreres ingen avvik på sanitærutstyr og innredninger utover normal bruksslitasje og det virker til at bygningsdelene oppfyller sin tiltenkte funksjon på befaringsdagen.

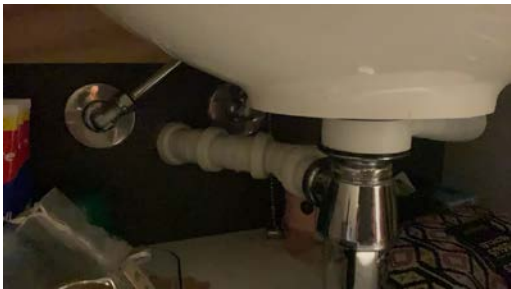
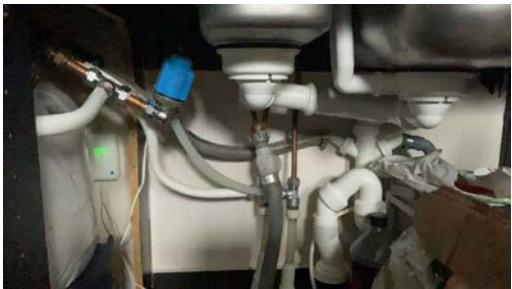
### TG 1 Ventilasjon

Ventilasjonen består av mekanisk avtrekksventilasjon. Frisk tilluft blir tilført gjennom ventil i yttervegg, ventiler i vindu eller gjennom aktiv lufting med vinduer. Brukt luft suges ut av mekanisk avtrekk. Vifte plassert på teknisk rom. Noe støy registrert fra kjøkkenvifte.

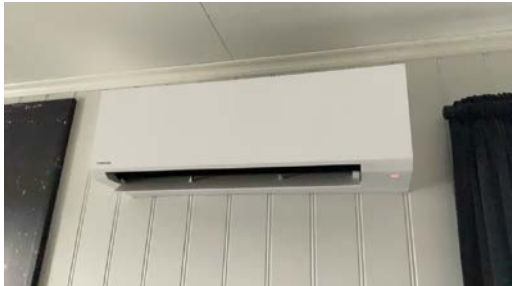
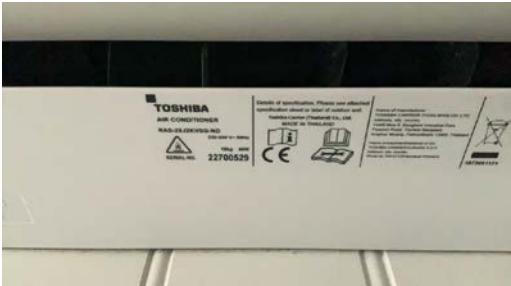
Varmepumpe fra Toshiba luft/luft er montert i stue. Bygningssakkyndig er ikke VVS fagmann og har ikke tilfredsstillende kunnskap til å vurdere anleggets tekniske tilstand. Det anbefales på disse områder å ta kontakt med rørlegger/VVS-fagmann.

Ellers oppvarming med panelovner og gulvvarme på bad.

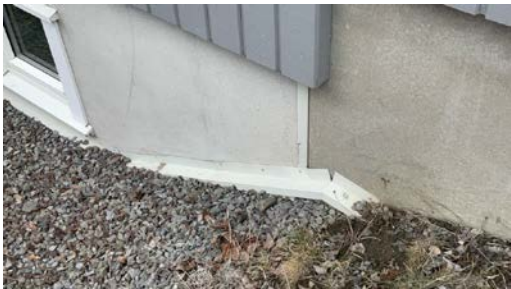
Fuktsikring og drenering

Drenering er fra byggeåret og med bakgrunn i alder kan det ikke gis noen garanti for dreneringens tilstand.

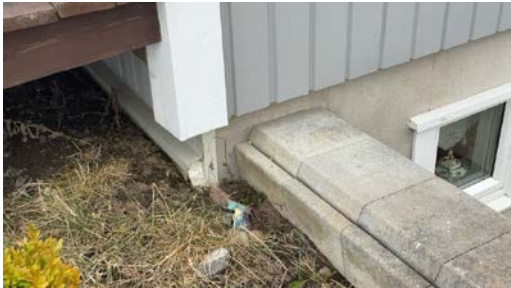
Grunnmur og fundamenter

Grunnmur er utført i støpt betong. Grunnmur er ikke synlig i denne boligen og undersøkelser er ikke gjort.
