# Tilstandsrapport

Boligbygg med flere boenheter

Slåttsvelia 24 C, 2386 BRUMUNDDAL

Befaringsdato: 10.06.2025

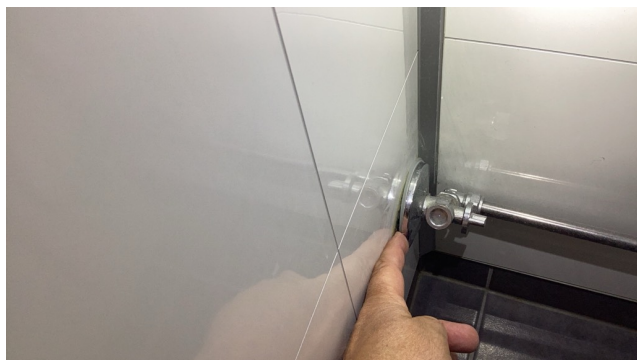
### ! TG 2 Overflater vegger og himling

Veggene har baderomsplater. Taket har himlingsplater.

- Det er avvik:

Mansjetten rundt vannrør til toalettet tetter ikke.

Området er i våtsonen og kan være utsatt for fukt.

- Tiltak:

Utbedres.

Den må tette rundt rør.

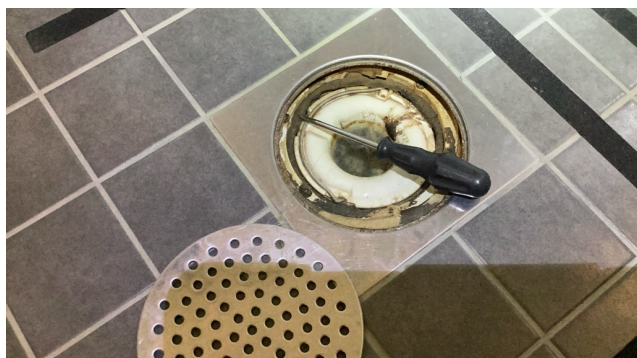
### ! TG 1 Sluk, membran og tettesjikt

Det er plastsluk og smøremembran med dokumentert utførelse. Synlig membran i sluk.

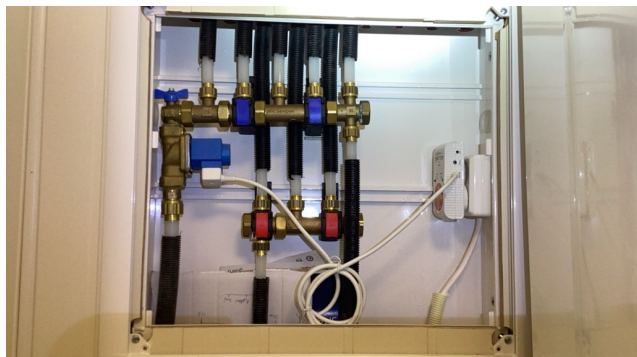
### ! TG 2 Vannledninger

Innvendige vannledninger er av plast (rør i rør). Det er besiktiget i rørskap.

- Det er avvik:

Mangler den dobbelsikring av dør på rørskapet, skal være plastplate el. innenfor dør som dobbelsikring ved lekkasje.

- Tiltak:

Etablere dobbelt sikring, skal være en ekstra plate el. mellom dør og rørene.

Dette for å sikre ytterligere ved en eventuell skade med lekkasje på rør. Sjekkes nærmere.
