Slåttsvelia 24C, 2386 BRUMUNDDAL

**BRUMUNDDAL - Moderne 2-roms  
selveierleilighet i nyere bygg fra  
2019. Flott utsikt og solforhold.  
Vannbåren gulvvarme.**

# Tilstandsrapport

## BOLIGBYGG MED FLERE BOENHETER

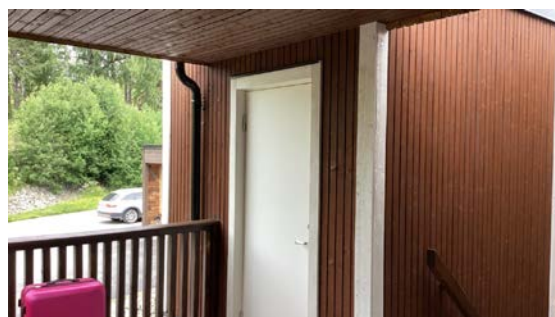
### Utv. bod

Bod i trekonstruksjoner ved utv. trapp.  
Boden uten for leiligheten er ikke tilstandsvurdert ihht Forskrift til avhendingslova og NS3600. Dette er kun en enkel beskrivelse.

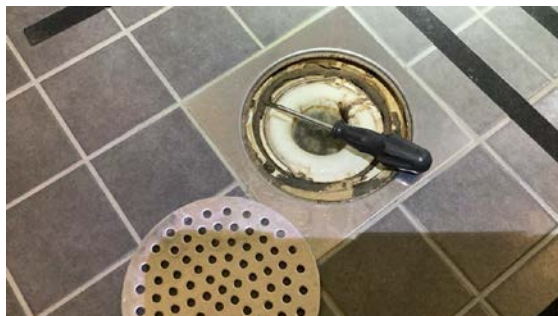
### TG 1 Sluk, membran og tettesjikt

Det er plastsluk og smøremembran med dokumentert utførelse. Synlig membran i sluk.

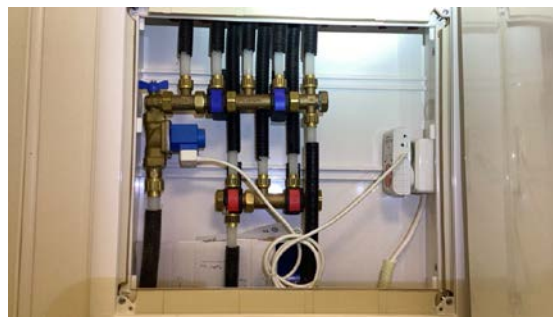
- Det er avvik:

Mangler den dobbelsikring av dør på rørskapet, skal være plastplate el. innenfor dør som dobbelsikring ved lekkasje.

Etablere dobbelt sikring, skal være en ekstra plate el. mellom dør og rørene.

Dette for å sikre ytterligere ved en eventuell skade med lekkasje på rør. Sjekkes nærmere.
