Askerveien 54, 1384 ASKER

**Moderne 3-roms (2024) med
24 kvm. terrasse & garasjeplass**

Befaringsdato: 02.04.2026

Tilstandsrapport

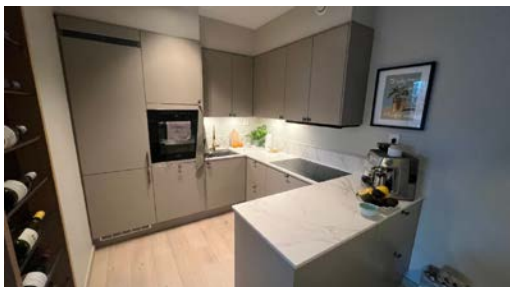
1. ETASJE > STUE/KJØKKEN

TG 1 Avtrekk

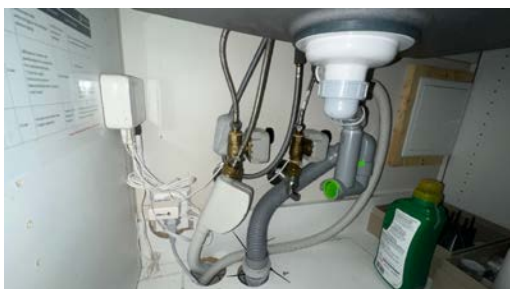
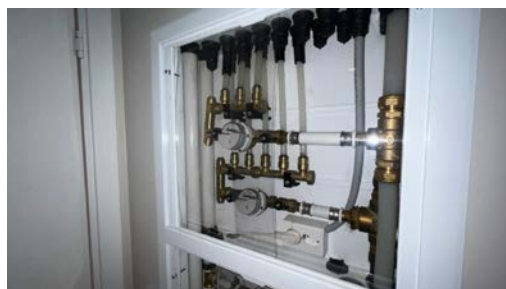
1 TG 1 Avløpsrør

Tilstandsgrad er satt på bakgrunn av synlige observasjoner, alder og at anlegget fungerer som tiltenkt under befarings tidspunktet.
