Tilstandsrapport

Boligbygg med flere boenheter

Trondheimsveien 46 L, 7300 ORKANGER

Befaringsdato: 15.11.2024

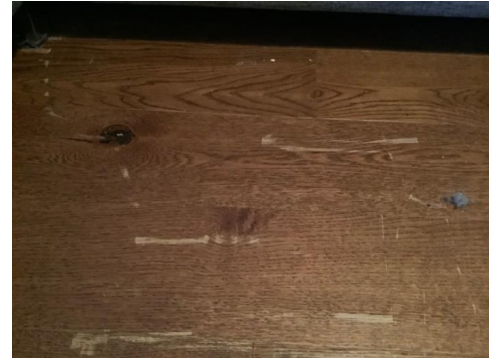
! TG 3 Overflater

Innvendig er det gulv av laminat. Veggene har malte plater.

- Det er stedvis påvist synlige skader på overflater.
- Overflater har en del slitasjegrad utover det en kan forvente.

Det registreres stedvis skader i gulv på stue.

- Overflater må utbedres eller skiftes.

Kostnadsestimat: 10 000 - 50 000
