Helgerudvegen 16B, 2816 GJØVIK

**Meget tiltalende leilighet på
Bondelia - 3 soverom - balkong
med Mjøsutsikt - kort veg til skole,
barnehage og Mjøsa.**

Tilstandsrapport

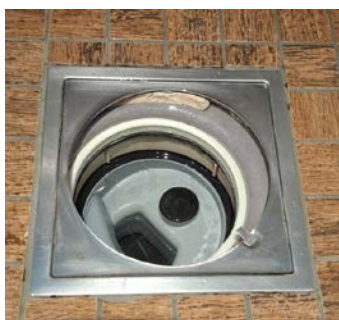
Vinylbelegg oppdratt langs utføring ved dør.

Plastsluk med vinylbelegg.

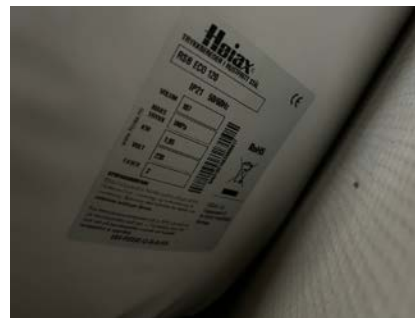
Avvik: Det er ikke påvist tilfredsstillende el-tilkobling av varmtvannstank iht. gjeldende forskrift.

Produktinfo varmtvannsbereder.

- Det bør etableres tilfredsstillende el-tilkobling etter gjeldende forskrift.

Det bør etableres tilfredsstillende el-tilkobling etter gjeldende forskrift for å redusere risiko for varmegang og brann. Manglende korrekt tilkobling kan føre til overbelastning av elektrisk anlegg og økt fare for brannskader.
