Bergmesterveien 4C, 3770 KRAGERØ

**Attraktiv borettslagsleilighet med  
garasje, sjøutsikt, gode solforhold  
og gangavstand til sentrum.**

# Tilstandsrapport

Rekkehus

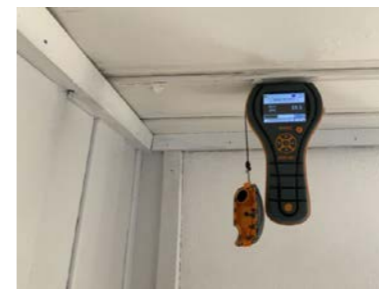
Det er skjolder etter fukt i himlingen i 3. etg. Det ble ikke målt unormale verdier på befaringsdagen. Det kan ha vært lekkasje før den nyere tekkingen ble lagt.

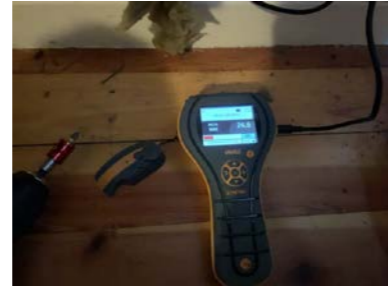
Det ble søkt etter fukt i vegg ved luke under trappen.

Det ble målt fukt over 24 % (vektprosent) i treverket i vegg mot krypkjelleren. Verdier over 18 % kan gi forhold der råte kan utvikle seg.

For å lukke avviket må fuktnivået senkes. Luftingen må bedres. Det kan være aktuelt å montere krypromsventilasjon.

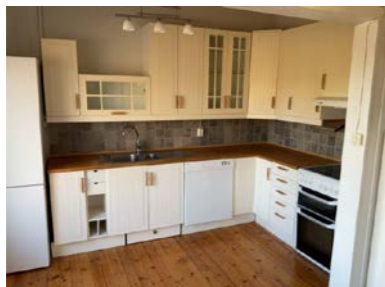
## 2. ETASJE > KJØKKEN/TRAPPEROM

- Det er påvist skader på overflater/kjøkkeninnredning utover normal slitasjegrad.

Innredning med alders- og bruksslitasje. Det er fuktsvellede fronter ved oppvaskbenken.

- Det må påregnes lokal utbedring/utskiftning.

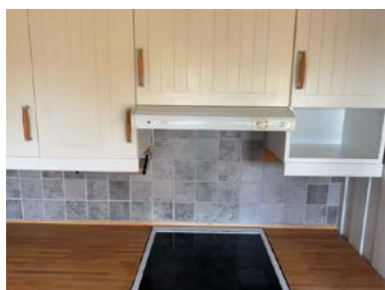
### TC 3 Avtrekk

- Det er registrert avvik med avtrekk.

- Ventilatoren må skiftes.

Kostnadsestimat: Under 10 000

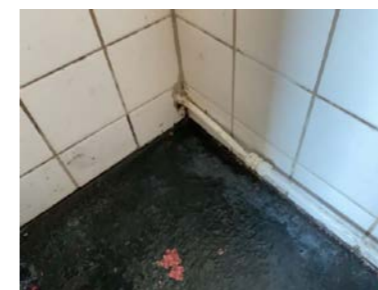
### TC 2 Avløpsrør

Det er avløpsrør av støpejern.

- Det er ikke behov for utbedringstiltak siden anlegget fungerer i dag, men ut ifra alder kan skader plutselig oppstå på eldre anlegg.

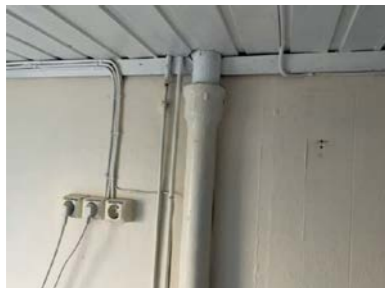
### TO 2 Ventilasjon

Ventilasjon av rommene er via ventiler og åpningsvinduer.

- Det er påvist mangelfull ventilasjon på ett eller flere rom i boligen.
