Solbrå 2C, 2322 RIDABU

**Solbrå/RIDABU**

## Nøkkelinformasjon

## 6. Hovedrapport

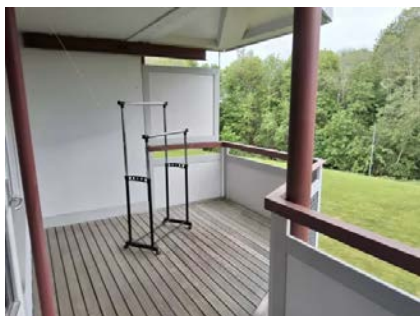
Oversiktsbilde balkong.

| Type | Balkong |
|---|---|
| Er det avvik på rekkverkshøyde og åpninger i rekkverket i forhold til gjeldene byggt teknisk forskrift på befaringstidspunktet? | Ja |

| Type | Balkong |
|---|---|
| Ytterligere undersøkelser av fagkyndige anbefales og utbedring av ovennevnte forhold anbefales. | |

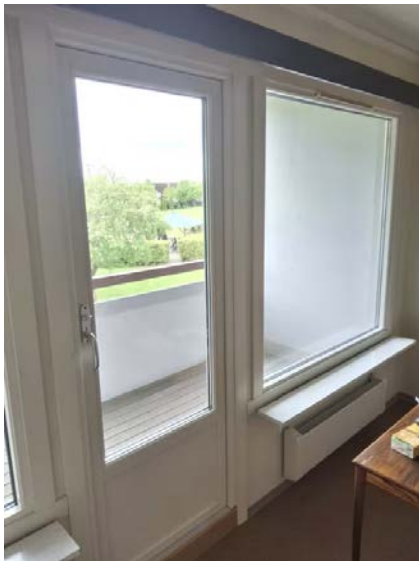
Leiligheten har vinduer og balkongdør med karmen av tre og to-lags glass.

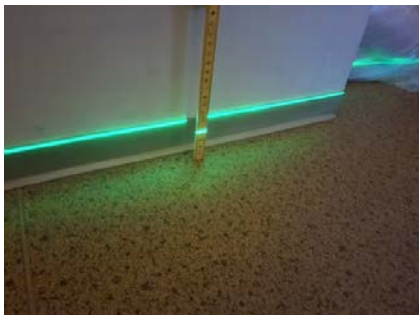
Etasjeskille er kontrollert med nivelleringslaser.

Kontroll av etasjeskille utføres med nivelleringslaser. Det tas stikkprøver i to retninger i minst to rom per etasje der det lar seg gjøre. Ingen vesentlige avvik ble registrert. Målt lokalt avvik er <10mm og totalt avvik <15 mm.

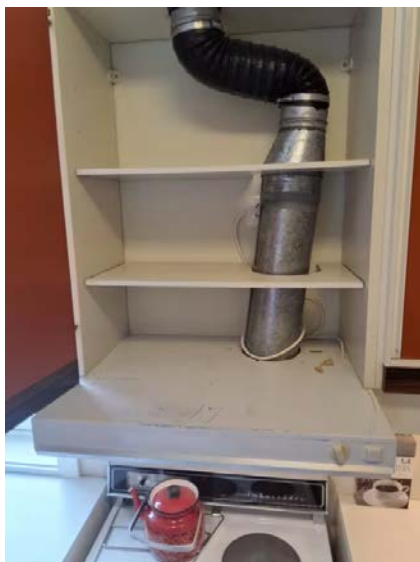
Kjøkkenventilator fra byggeår.

Norema kjøkkeninnredning. Innredningen er fra byggeår. Innredning med glatte fronter. Benkeplate av laminat rustfritt stål. Benkeskapsbelysning over kjøkkenbenk. Opplegg for frittstående komfyr, oppvaskmaskin og kjøleskap. Gulvflater belagt med beleg. Vegg- og himlingsflater i malte flater.

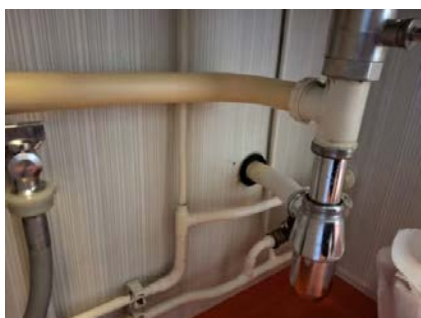
Synlige avløpsrør av plast og metall.

Det er flere boenheter i bygget og kontroll om kloakk er luftet over tak er ikke foretatt. Det er ikke påvist noen stakeluke i boenheten. Staking kan i enkelte tilfeller utføres via sluk eller andre installasjoner med avløp. Avløpsanlegg er fra byggeåret, og nådd en alder som tilsier at skader / lekkasjer kan oppstå.

Det ble ikke registrert behov for tiltak, men med tanke på alder kan skader plutselig oppstå på avløpsrør av eldre årgang. Ved eventuelle oppgraderinger av våtrom/kjøkken vil det være hensiktsmessig å skifte avløpsrør.

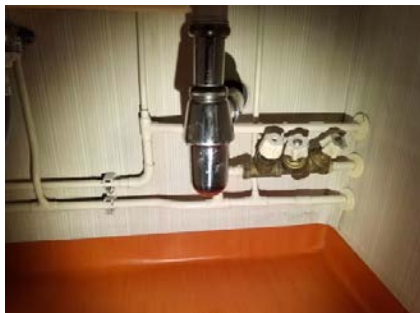
Synlige vannrør av kobber.

| Vannrør er fra byggeåret, og har nådd en alder hvor det vil være økt risiko for lekkasjer. Innvendig stoppekran er ikke funksjonstestet grunnet høy alder/tilstand. Konsekvens er usikker restlevetid/funksjon. | |

| Det ble ikke registrert behov for tiltak, men med tanke på alder kan skader plutselig oppstå på vannrør av eldre årgang. Ved eventuelle oppgraderinger av våtrom/kjøkken vil det være hensiktsmessig å skifte vannrør. | |

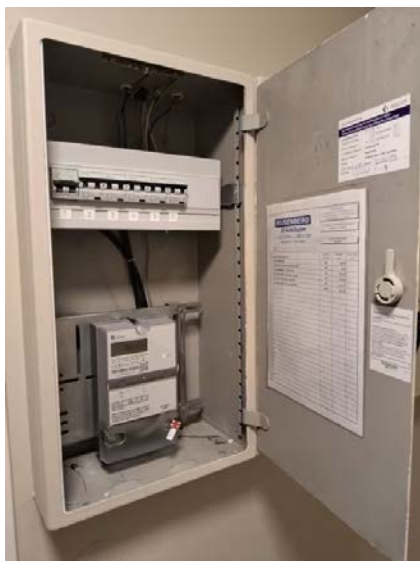
Sikringsskap er plassert i felles gang.

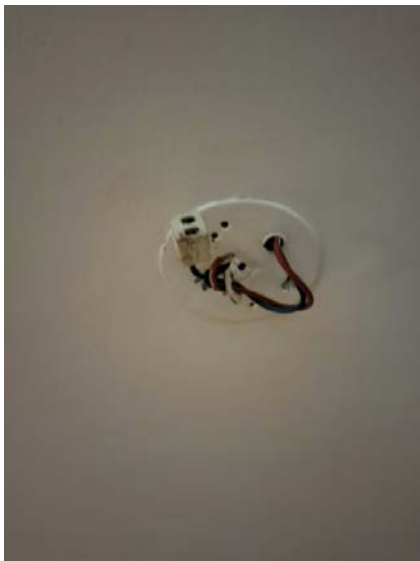
Takpunkt med uisolert leder.

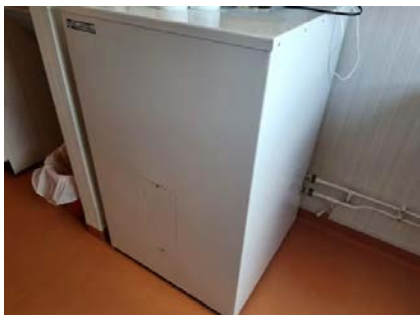
Varmtvannsbereder er plassert på bad.

| En utskifting av bereder som følge av oppnådd alder (over 20 år) er påregnelig. | |

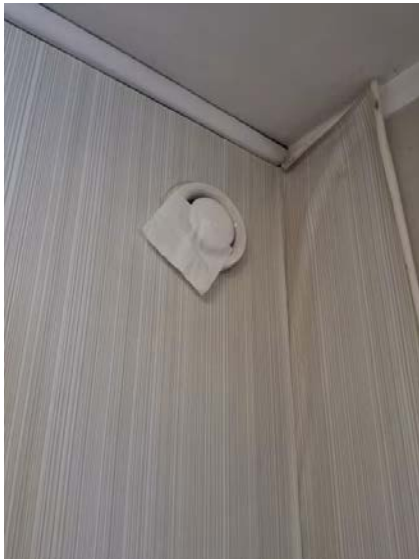
Avtrekkseffekten er testet med papir.

| Avtrekkseffekten er testet med papir og det registreres sug i kanalene. | |

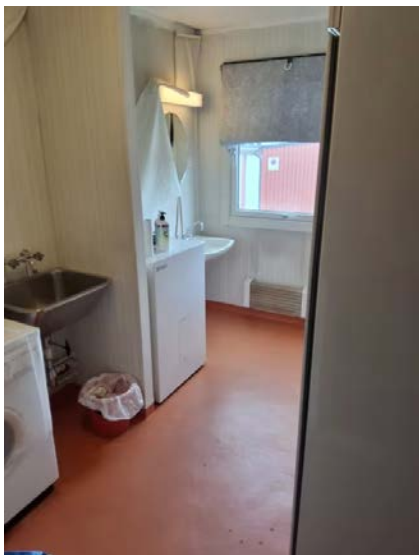
| Det er behov for totalrenovering av våtrommet! | |

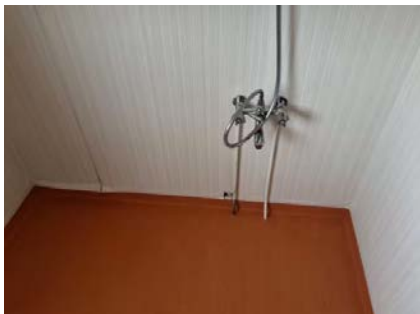
Det registreres skadet og løsnet våtromstapet.

Det ble registrert høy slitasje og enkelte skader på synlige overflater. Det registreres løsnet og skadet våtromstapet. Gulvbelegget har sprekker og utettheter i overganger. Fallforhold i sluksonen fører ikke til tilfredsstillende avrenning av bruksvannet i nedslagsfeltet.

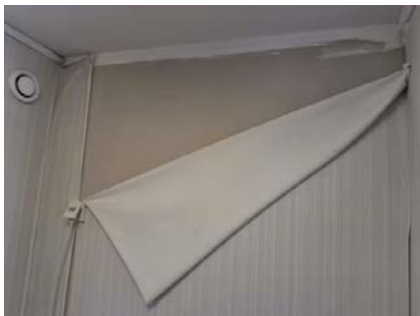
Våtromstapet har løsnet.

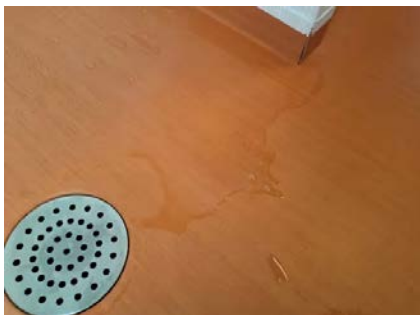
Vannsamling ved sluk.

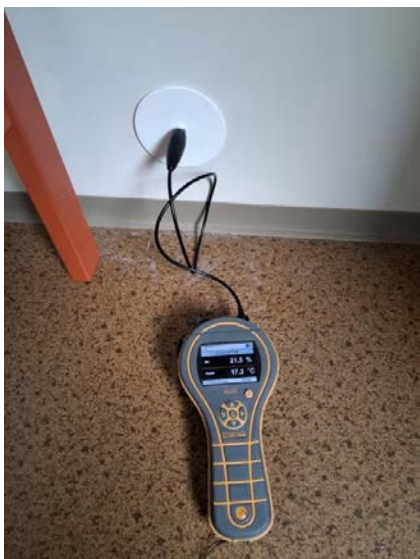
Det er foretatt hulltaking og utført fuktmåling med egnet instrument i tilstøtende rom til våtsone. Målingen gir kun et øyeblikksbilde av forholdene og kan for eksempel endre seg med årstider, fukt- og temperaturforhold. Det ble ikke registrert forhøyede verdier eller andre avvik. Relativ fuktighet ble målt til 21,3 prosent, ved 17,3 celsius.

Bilde fra fuktmåling i veggkonstruksjon tilstøtende våtsone.

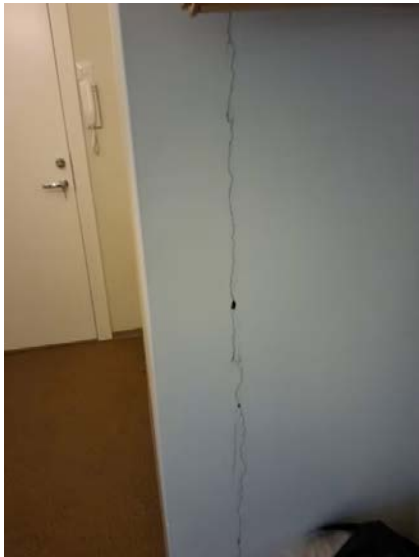
Sprekk/riss i vegg i entré.

Det vurderes at overflatene i hovedsak er fra byggeåret. Basert på alder så vurderes det at overflatene er funksjonelle med liten bruksslitasje. TG2 settes på grunn av registrert riss i vegg i entré.

Det anbefales at sprekk/riss sparkles/pusses igjen slik at forholdet kan observeres over tid, med tanke på om dette er under utvikling eller er stabilt.
