Steenbergs gate 24, 2318 HAMAR

**DISEN / BØRSTAD**

Befaringsdato: 07.05.2025

# Tilstandsrapport

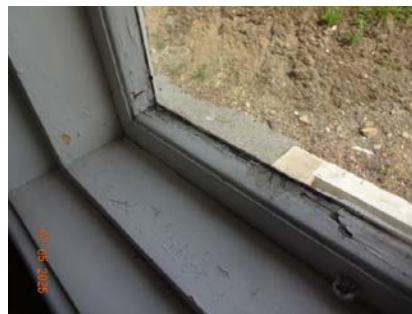
### Dører

To-fløyet terrassedør med 2 lags glass.  
Malt ytterdør med flere glassfelt.

#### Vurdering av avvik:

- Det er påvist andre avvik:
- Terrassedør har behov for justering.  
Det bør kites på nytt rundt vindusglass til terrassedør.

**Kostnadsestimat:** Ingen umiddelbar kostnad

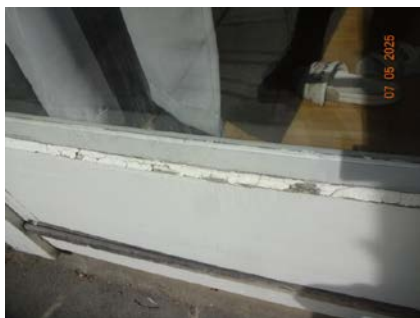
## TG 3 Balkonger, terrasser og rom under balkonger

Adkomst til veranda fra stue.  
Gulvflater med skiferstein.  
Utført med malt rekkverk.  
Areal på ca. 10 m<sup>2</sup> ved stue.

- Rekkverket er for lavt i forhold til dagens krav til rekkverkshøyder.
- Det er påvist andre avvik:

Råteskadet rekkverk.  
Spekker i grunnmur.

- Det må foretas tiltak for å lukke avviket.
- Det er ikke krav om utbedring av rekkverkshøyde opp til dagens forskriftskrav.

**Kostnadsestimat: 10 000 - 50 000**

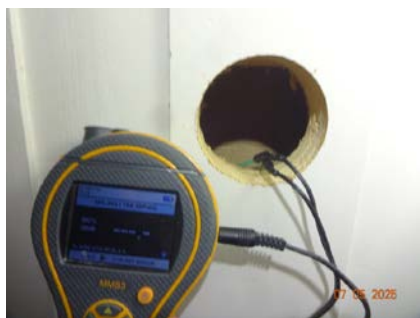
## LEILIGHETEN I 1. ETASJE > KJØKKEN

IKEA innredning. Ukjent alder.  
Kjøkkeninnredning med heltre benkeplate, over og underskap, del med glassdører, del med glassplate i benkerygg, skuffer, speil fronter, opplegg for oppvaskmaskin, ettreps blandedbatteri og to rustfrie kummer.

Det er påvist fuktsvelling i bunnplate.

- Det må foretas tiltak for å lukke avviket.
