# Tilstandsrapport

Boligbygg med flere boenheter

Borggata 12 B, 0650 OSLO

Befaringsdato: 22.04.2026

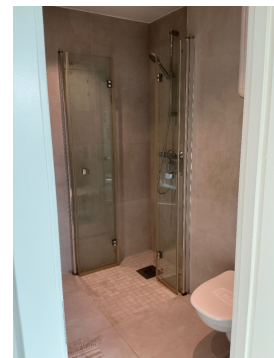
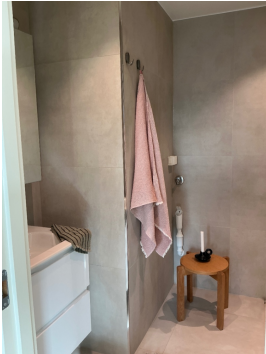
Veggene har fliser. Taket er malt.

- Det er påvist at flisfuger har riss/sprekker.

Eldre hull i flis etter tidligere innredning

- Slike riss/sprekker kan indikere bakenforliggende fuktskader, og konstruksjonen bør observeres jevnlig for å vurdere utvikling.

Hull bør tettes med silikon, kan trekke vann inn i konstruksjonen.

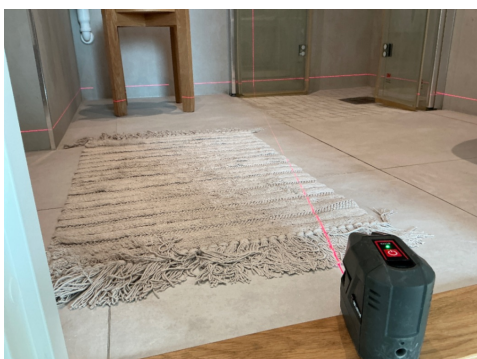
Gulvet er flislagt. Rommet har elektriske varmekabler. Fall mot sluk er målt til ca. 15 mm. Høydeforskjell fra toppen av sluket til toppen av membranen ved dørterskelen er ca. 25 mm.

- Det er påvist at flisfuger har riss/sprekker.
- Det er påvist at noen fliser har bom (hulrom under).

- Selv om bom eller hull lyd ikke alltid er et umiddelbart problem, bør det overvåkes nøye for eventuell utvikling i sprekker i flisfuger e.l. oppstår. Dette må en foreta tiltak for, for å begrense utviklingen.
- Slike riss/sprekker kan indikere bakenforliggende fuktskader, og konstruksjonen bør observeres jevnlig for å vurdere utvikling.

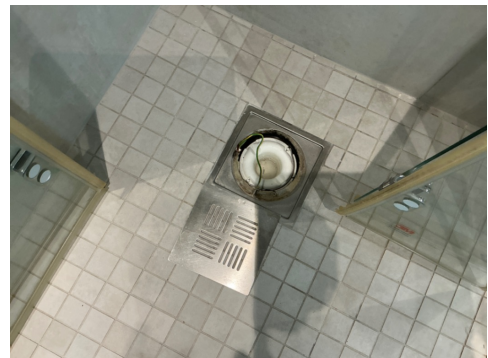
Det er plastsluk og ukjent tettesjikt/membran.

- Membran kan ikke konstateres (ikke synlig og det foreligger heller ikke dokumentasjon).
- Mer enn halvparten av forventet brukstid er passert på membranløsningen.

- Overvåk tilstanden jevnlig. For å få tilstandsgrad 0 eller 1 må tettesjiktet skiftes ut, men tidspunktet for når dette er nødvendig er vanskelig å si noe om.
- Det er viktig å merke seg at levetiden til en membran varierer basert på kvalitet, installasjon og bruk. Eldre membraner kan bli sprø og sprekke opp, noe som fører til at de mister sin vanntettende funksjon. Dette kan resultere i vannlekkasjer gjennom vegger og gulv og fuktskader.
- Det må innhentes dokumentasjon.

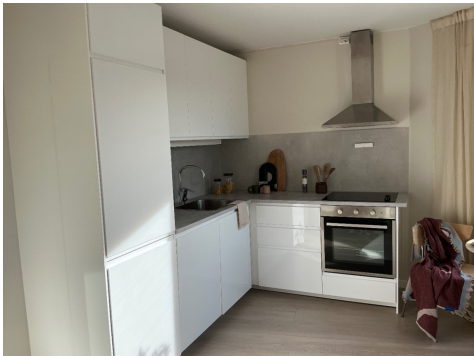
Det er kjøkkenventilator med kullfilter.

• Det er kun kullfilterventilator på kjøkkenet og heller ikke andre forserte/mekaniske avtrekksløsninger fra kokesonen.

- Om mulig bør det etableres mekanisk/forsert avtrekk ut fra kokesonen.
- Det er vanskelig å etablere andre løsninger.

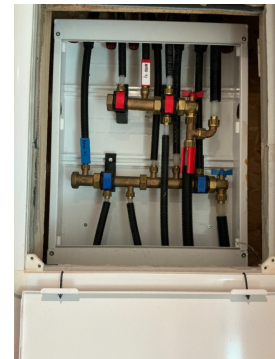
Innvendige vannledninger er av plast (rør i rør). Det er besiktiget i rørskap.
