Orionfeltet 44, 3055 KROKSTADELVA

**Stenseth terrasse - Rekkehus over  
to plan med flott utsikt. 3 soverom.  
Garasjeplass.**

# Rekkehus over to plan med flott utsikt.

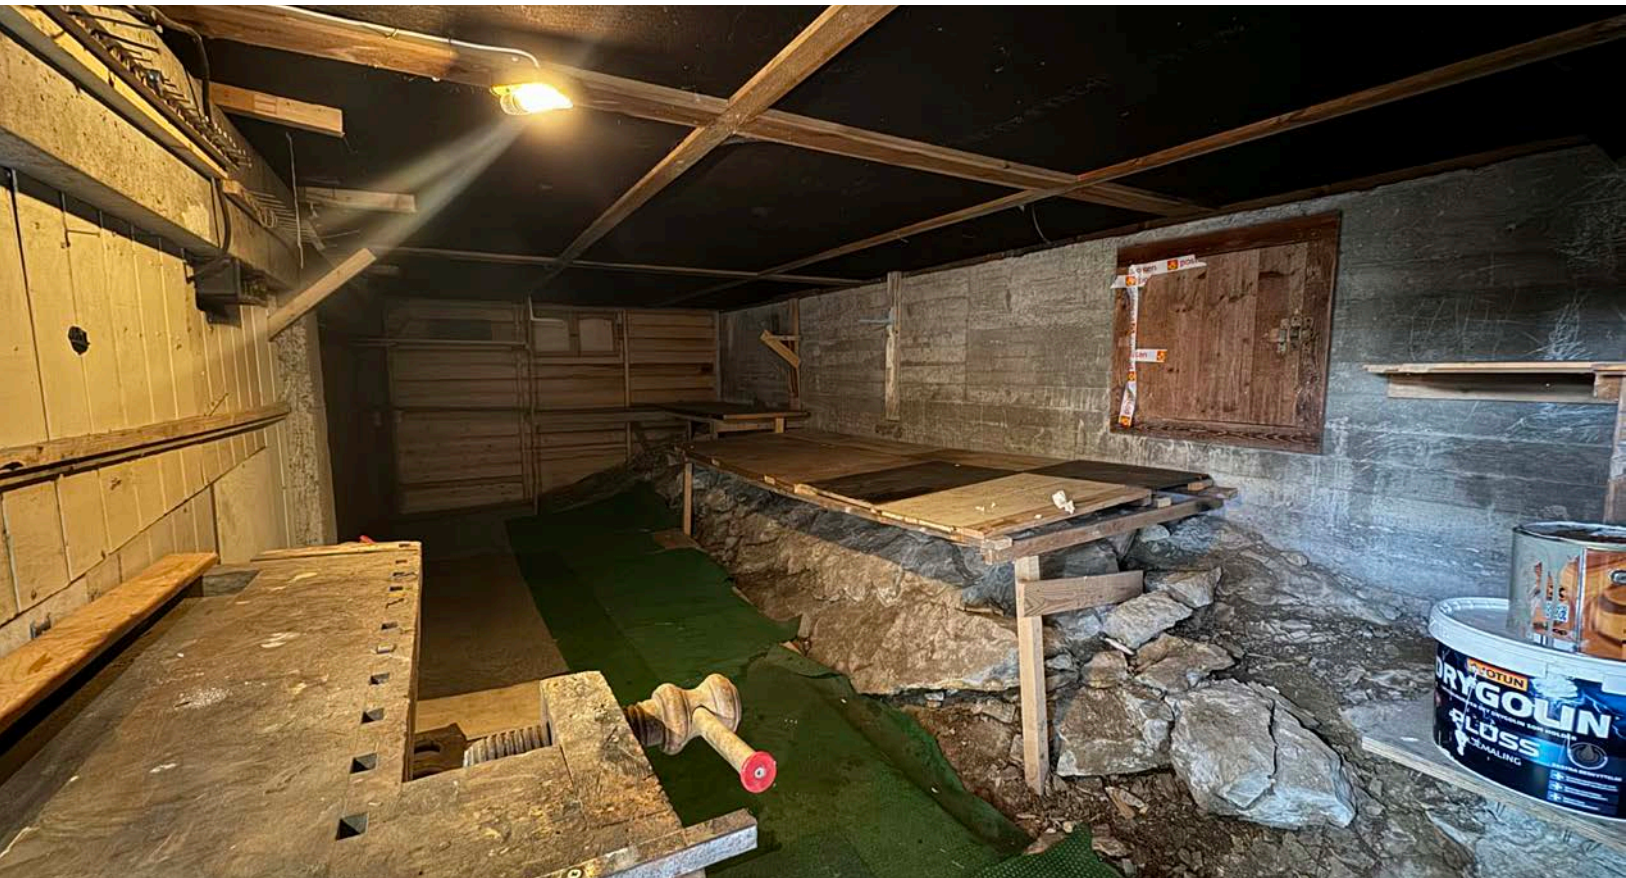
Skjul under terrasse

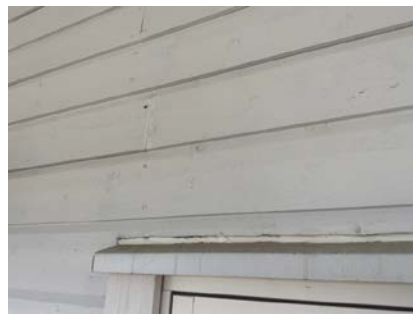
#### Vurdering av avvik:

- Det er ingen eller liten lufting i nedre kant av kledning mot grunnmur.
- Det er avvik:

- Lokal utbedring må utføres.
- Tiltak:

Det bør påregnes utbedring av endel detaljer.

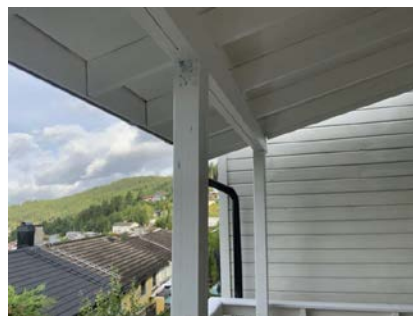
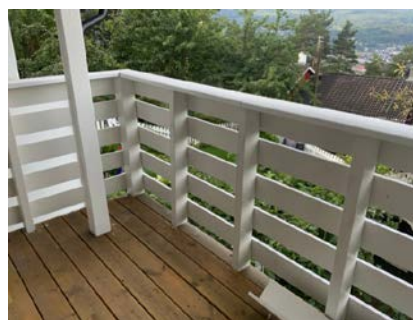
- Det er ikke krav om utbedring av rekkverkshøyde opp til dagens forskriftskrav.
- Det er ikke krav om utbedring av åpninger i rekkverk til dagens forskriftskrav.

Rekkverk bør festes bedre, det bør også etableres mindre åpninger mellom rekkverksbord.

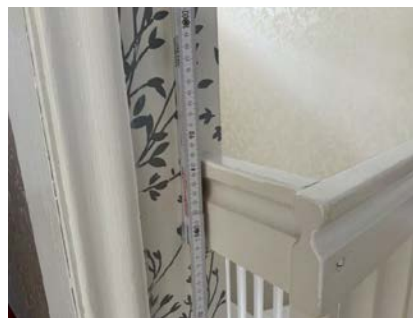
## ! TG 1 Innvendige trapper

Boligen har malt tretrapp.

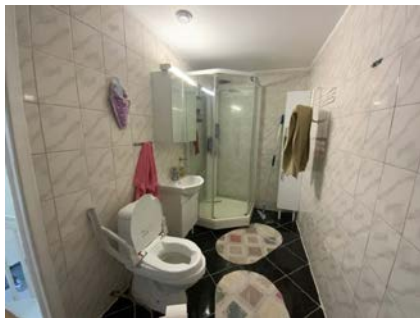
Våtrommet må totalrenoveres. Alle forhold med tettesjikt, våtsone, sluk m.m. må dokumenteres. Ved rehabilitering av bad vil det alltid være fare for å kunne avdekke gamle skader.

Kostnadsestimat: 100 000 - 300 000
