Tilstandsrapport

Boligbygg med flere boenheter
-

Ferjestedsveien (H0108) 24, 1606
FREDRIKSTAD
-

Rapportdato: 30.01.2025

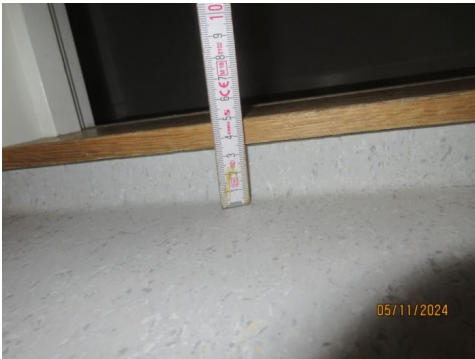
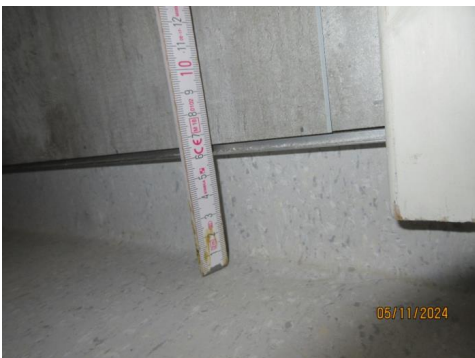
TG 2 Overflater Gulv

Gulvet har vinylbelegg. Rommet har panelovn som varmekilde. Det er målt motfall fra front dusjkabinett til gulvnivå ved terskel på ca 2mm

Vurdering av avvik:

- Det er påvist avvik i fallforhold til sluk i forhold til krav i forskrift på byggetidspunktet.

Ok oppkant til vegger, samt ca 34mm oppkant på belegg ved terskel. Ellers er gulvet flatt/noe motfall (ca2mm) fra kabinett til gulvnivå ved terskel.

- Våtrommet fungerer med dette avviket.

Våtrommet fungerer godt med avviket. Dusjkabinett, minimalt med vannsøl ved normal bruk. Fallforhold er ikke ihht forskriftskrav.

Kostnadsestimat: Ingen umiddelbar kostnad

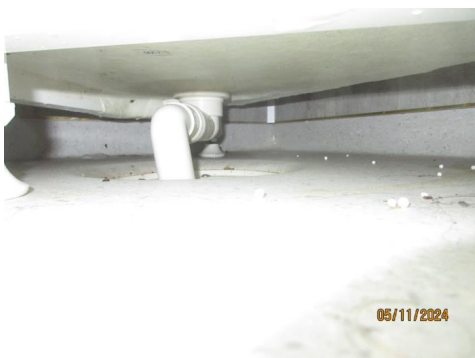
! TG 1 Sluk, membran og tettesjikt

Det er plastsluk og synlig vinylbelegg som tettesjikt. Sluk under dusjkabinett, ikke besiktiget på befaringen.

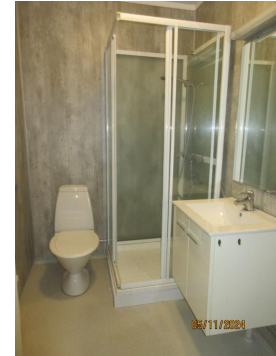
! TG 1 Sanitærutstyr og innredning

Rommet har innredning med nedfelt servant, veggspil samt lysarmatur m/el stikk. Gulvmontert toalett, dusjkabinett og opplegg for vaskemaskin.

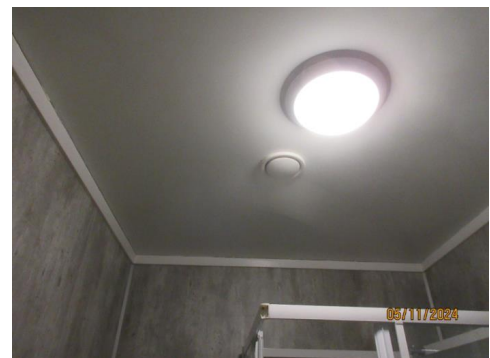
! TG 1 Ventilasjon

Det er mekanisk avtrekk. Leiligheten har avtrekk (kjøkken og bad) styrt via bryterpanel og kjøkkenventilator.

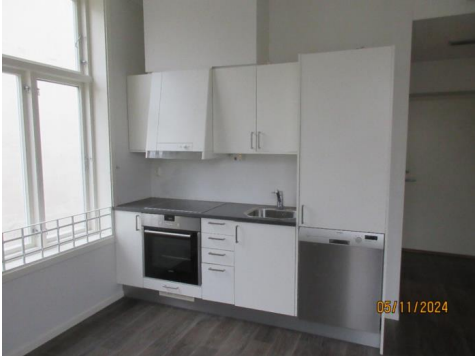
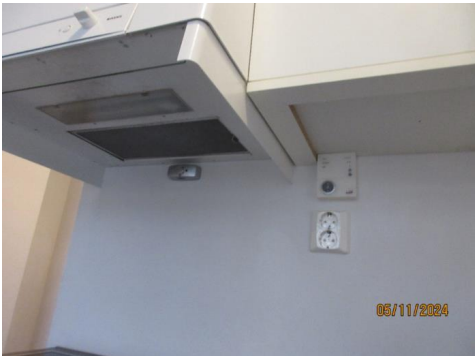
! TG 1 Overflater og innredning

Tidsmessig innredning med slette malte fronter, laminat benkeplate med nedfelt stål vaskekum. Integrerte hvitevarer, kjøøl/fryseskap, oppvaskmaskin, komfyr og platetopp. Montert komfyrvakt og vannstoppeventil.

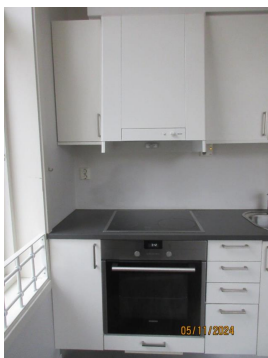
TG 1 Avtrekk

Det er mekanisk avtrekk. Leiligheten har avtrekk (kjøkken og bad) styrt via bryterpanel og kjøkkenventilator.

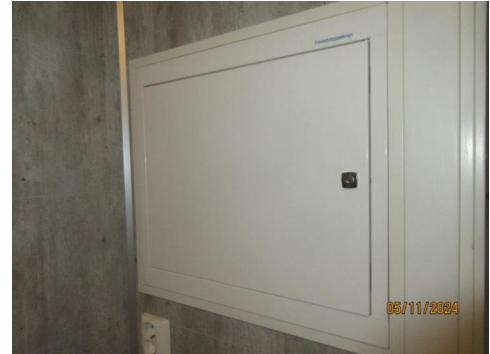
TG 1 Vannledninger

Innvendige vannledninger er av plast (rør i rør) Noe forniklede rør. Ikke besiktiget i rørskap. Skapet låst på befaring.

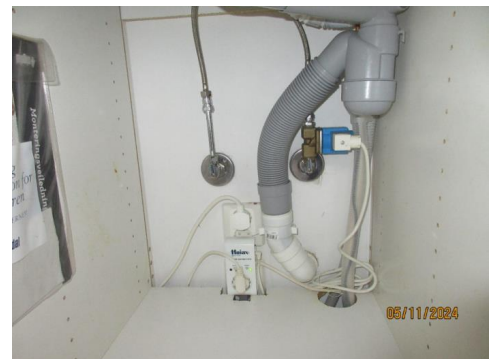
TG 1 Avløpsrør

Det er avløpsrør av plast.

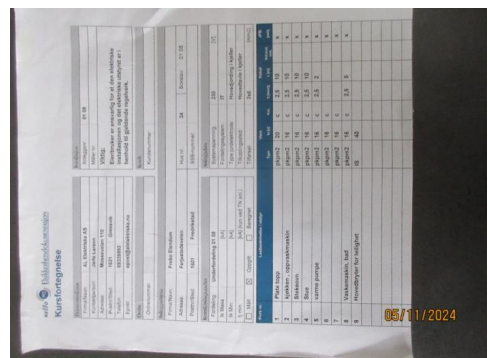
El anlegg fra ombygging 2015. El skap med 40A hovedsikring og 8 fordelingskurser med automater.

Tilstandsgrad settes ikke på el anlegg, da undertegnede ikke har autorisasjon eller kompetanse til vurdering av el installasjoner. Enkel gjennomgang av fagpersonell anbefales.

Kostnadsestimat: Under 10 000
