Aktiv Eiendomsmegling v/ Nika Nasibi har gleden av å presentere Indre Arna-vegen 179. Dette er en familievennlig tomannsbolig med en sentral beliggenhet i Arna. Boligen går over 3 plan og inneholder bla. 3 soverom, romslig stue- og kjøkkenløsning, 2 bad samt vaskerom.

# Tilstandsrapport

gnr. 287, bnr. 122, snr. 1

Befaringsdato: 08.05.2025

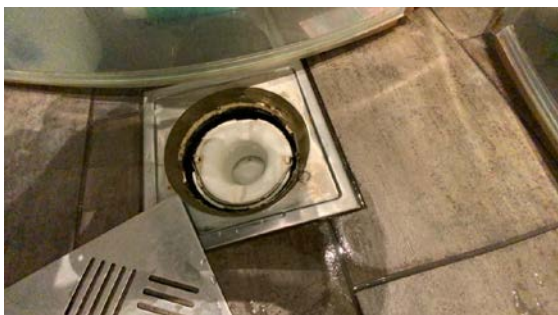
### 1. ETASJE > BAD

- Det er påvist at høydeforskjell fra topp slukrist til gulv/synlig topp membran ved dørterskel er mindre enn 25 mm.
- Det er påvist avvik i fallforhold til sluk i forhold til krav i forskrift på byggetidspunktet.

## ! TG 1 Sluk, membran og tettesjikt

Klemring er synlig i plastsluk.

- Våtrommet fungerer med dette avviket.

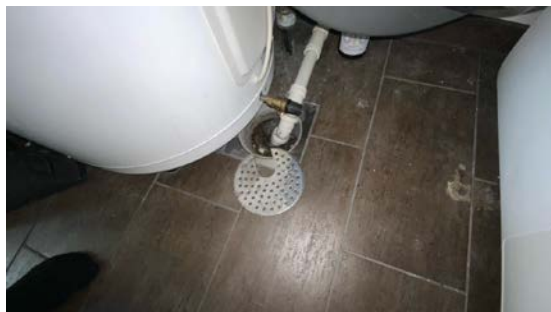
### 1. ETASJE > VASKEROM

- Det er påvist at høydeforskjell fra topp slukrist til gulv/synlig topp membran ved dørterskel er mindre enn 25 mm.
- Det er påvist avvik i fallforhold til sluk i forhold til krav i forskrift på byggetidspunktet.

## ! TG 1 Sluk, membran og tettesjikt

Klemring er synlig i plastsluk.

- Våtrommet fungerer med dette avviket.

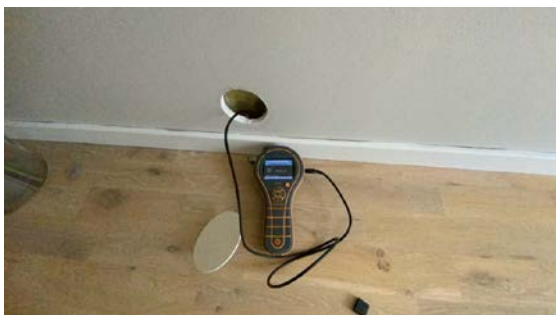
## TG 0 Tilliggende konstruksjoner våtrom

Det er boret hull i soverom. Det ble ikke registrert unormale fuktverdier.

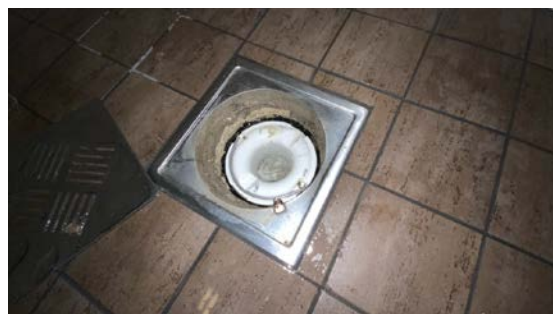
### 2. ETASJE > BAD

- Det er mulighet for at det kan forekomme vannlekkasje på våtrommet hvor vann ikke vil gå til sluk.

Det er tilfredsstillende lokalt fall til sluk i dusjkrok. Sokkelen til dusjveggen er tett. Ved lekkasje utenfor dusjvegg, vil vannet renne ut dør, før det renner til sluk.

## TG 1 Sluk, membran og tettesjikt

Membran er synlig i plastsluk.

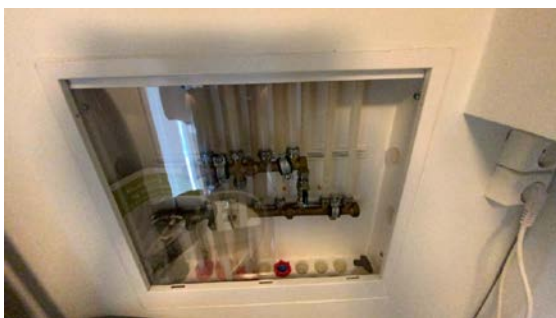
Vannledninger av rør-i-rør-utførelse.

Det ble ikke registrert lekkasje i rørfordelerskap.  
Rørfordelerskapet bør kontrolleres regelmessig.
