Tilstandsrapport

📍 Tomteveien 2 D, 1618 FREDRIKSTAD

gnr. 205, bnr. 52, snr. 4

Rapportdato: 14.03.2024

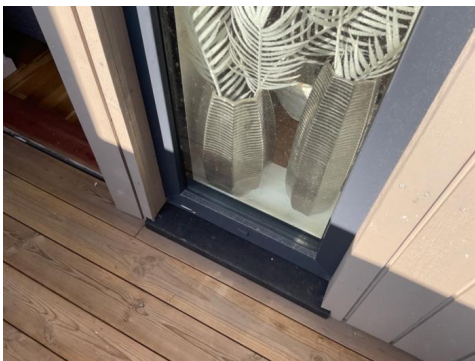
TG 0 Vinduer

Vinduer med rammer og karmen i tre med isolerglass fra byggeår.

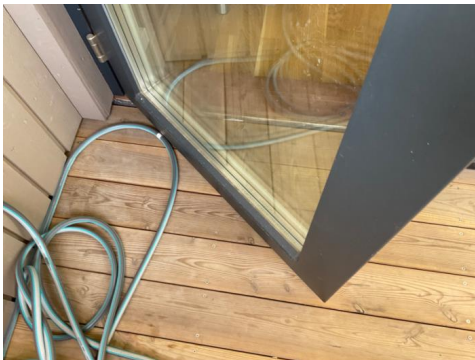
TG 0 Dører

Ytterdør i tre fra byggeår.

Altandør i tre med stort glassfelt med isolerglass fra byggeår.

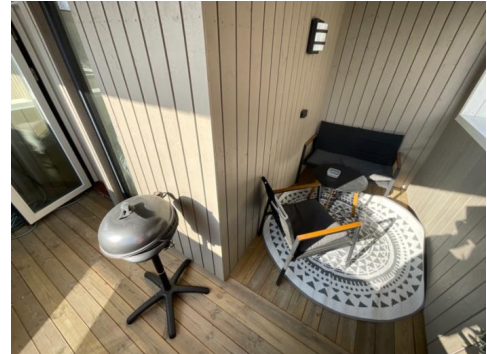
TG 0 Balkonger, terrasser og rom under balkonger

Fra stue er det adkomst til altan på 10 kvm.

Rekkverkshøyde er målt til ca. 117 cm og er innenfor dagens krav.

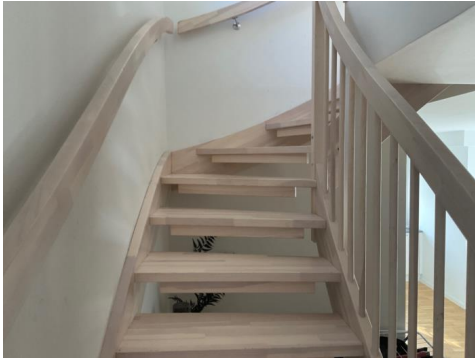
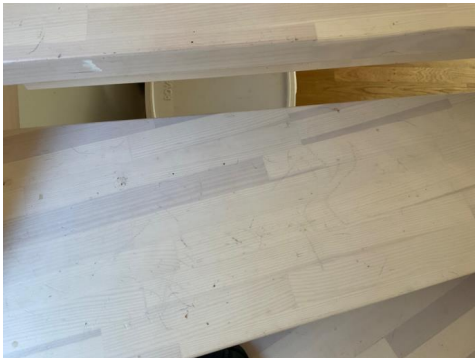
TG 2 Innvendige trapper

Åpen trapp i tre mellom etasjene.

Rekkverk og håndløper er montert i henhold til forskrifter.

Vurdering av avvik:

- Trappen har en del slitasjegrad utover det som er normalt ut ifra alder.

Konsekvens/tiltak

- Trappen står foran en god del vedlikehold.

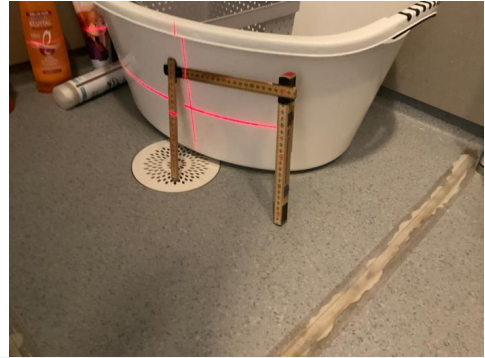
! TG 2 Overflater Gulv

Vinylbelegg på gulv med vannbåren gulvvarme. Det er målt en høydeforskjell på ca. 15 mm fra topp membran til topp slukrist.

Vurdering av avvik:

- Det er påvist at høydeforskjell fra topp slukrist til gulv/synlig topp membran ved dørterskel er mindre enn 25 mm.

Konsekvens/tiltak

- Våtrommet fungerer med dette avviket.

Kostnadsestimat: Ingen umiddelbar kostnad

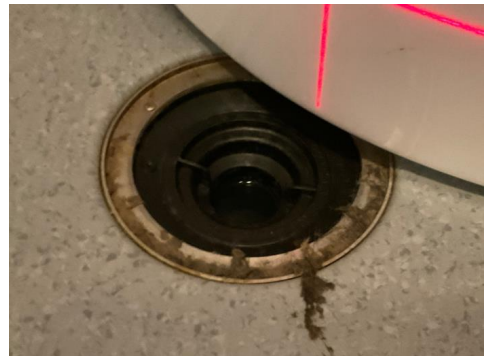
! TG 0 Sluk, membran og tettesjikt

Plastsluk.

Fuktmåling ikke mulig grunnet vannbåren gulvvarme.

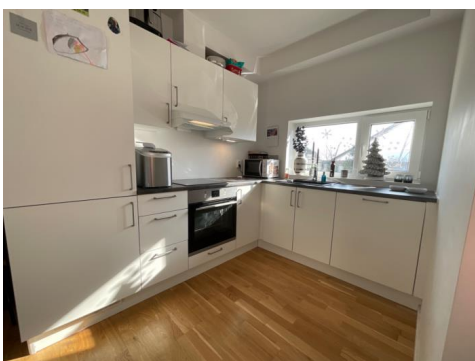
! TG 0 Overflater og innredning

Kjøkkeninnredning fra byggeår.
Kjøkkenet har slette fronter og laminat benkeplate. Integriert komfyr, platetopp, kjøl/frysenskap og oppvaskmaskin.

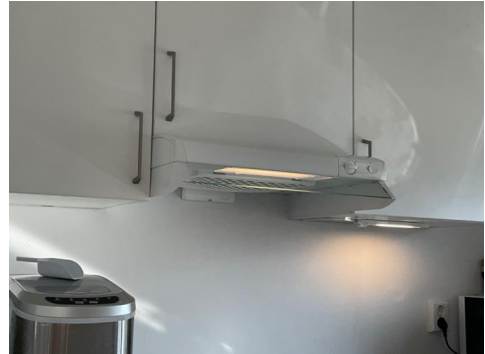
! TG 0 Avtrekk

Det er avtrekk via balansert anlegg.

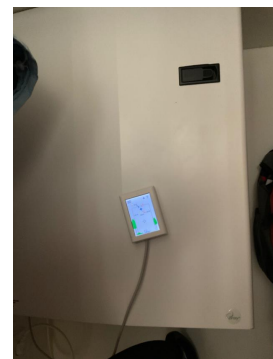
! TG 0 Ventilasjon

Balansert ventilasjonsanlegg som kontrollerer både mengden tilluft og avtrekksluft. Ventilasjonsaggregatet består av en vifte som trekker ut brukt luft fra våtrom, kjøkken og tekniske rom. Det består også av en vifte som trekker luft utenifra og tilfører frisk, temperert luft til oppholdsrom som soverom, stue osv.

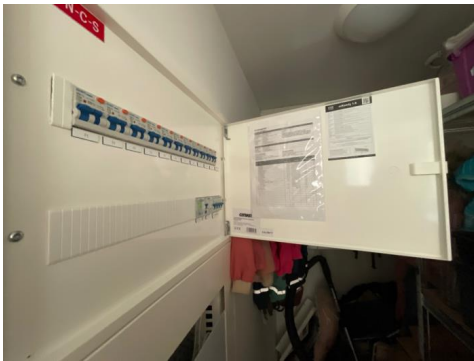
! TG 0 Elektrisk anlegg

Sikringskap med automatsikringer. 11 fordelerkurser på hhv. 15 og 25 ampere. Hovedkurs på 32 ampere.

Nytt el-anlegg fortsatt med garanti.
