# Tilstandsrapport

Selveierleilighet

Åsgårdbakken 3 (H0306), 1671 KRÅKERØY

Befaringsdato: 19.01.2026

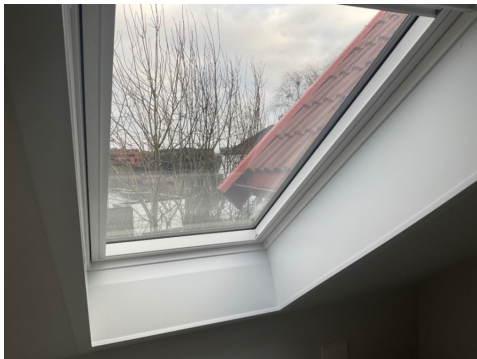
### TG 0 Vinduer

Vinduer med rammer og karmen i tre med isolerglass fra 2025.

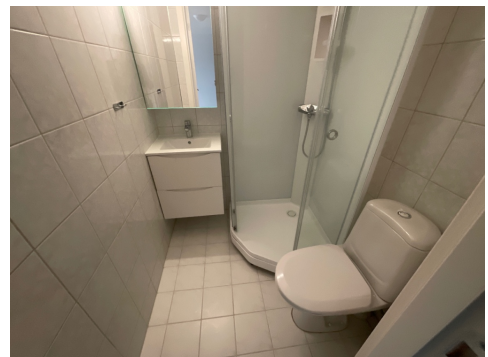
#### TG 3 Generell

Bad opprinnelig fra ombygging i 1996/1997 (vanntett sjikt og membran), dog modernisert med nyere innredning og garnityr. Rommet har innredning med nedfelt servant, speilskap, gulvfestet toalett og dusjkabinett.

- Våtrommet må oppgraderes for å tåle normal bruk etter dagens krav. Rommet fungerer med dagens tilstand og er i bruk. Den nye forskriften gir rommet tilstandsgrad 3 kun opp mot alder på vanntett sjikt. Et våtrom har begrenset med levetid. Det benyttes dog dusjkabinett som gjør at rommet får svært liten vannbelastning med dagens bruk.

Dersom våtrommet skal tilfredsstillе dagens forskrift må det totalrenoveres. Alle forhold med tettesjikt, våtsone, sluk m.m. må dokumenteres.

**Kostnadsestimat: 200 000 - 500 000**

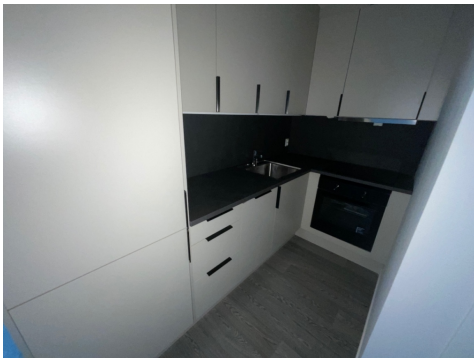
### TG 0 Overflater og innredning

Kjøkkeninnredning fra 2025.  
Kjøkkenet har slette fronter og laminat benkeplate. Integrert komfyr, platetopp, kjøl/frysenskap og oppvaskmaskin.

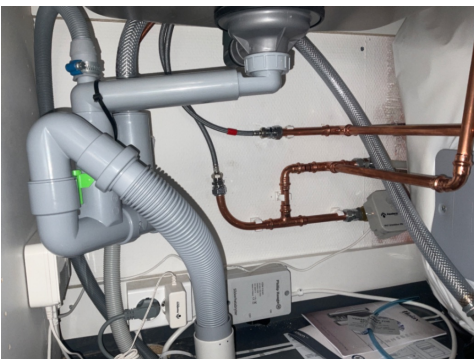
### TG 2 Vannledninger

Vannrør av kobber, forniklet kobber og flexislange.

Blanding av nyere og eldre vannrør.

- Mer enn halvparten av forventet brukstid er passert på innvendige vannledninger.

Gjelder kun de eldste rør.

- Det er ikke behov for utbedringstiltak siden anlegget fungerer i dag, men ut ifra alder kan skader plutselig oppstå på eldre anlegg.
- I forbindelse med oppgradering av våtrom vil det være naturlig med utskiftning av rør.

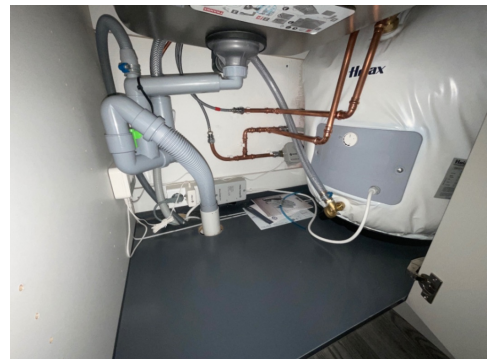
### TG 0 Varmtvannstank

Varmtvannsbereder på 120 liter fra 2025.

Montert i benkeskap på kjøkken.

Waterguard er korrekt montert og bereder er tilkoblet egen koblingsboks iht. forskrifter.
