Tilstandsrapport

Selveierleilighet

Åsgårdbakken 3 (H0306), 1671 KRÅKERØY

Befaringsdato: 19.01.2026

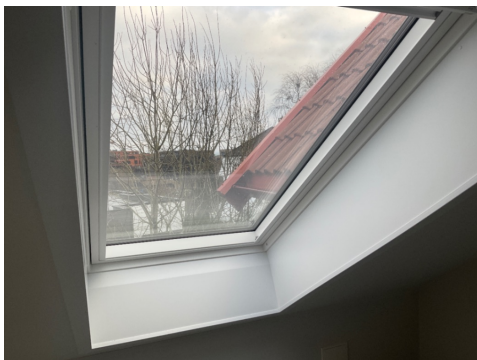
TG 0 Vinduer

Vinduer med rammer og karmen i tre med isolerglass fra 2025.

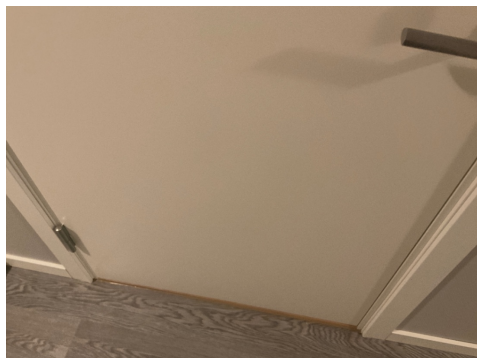
TG 0 Dører

Ytterdør i tre fra 2025.

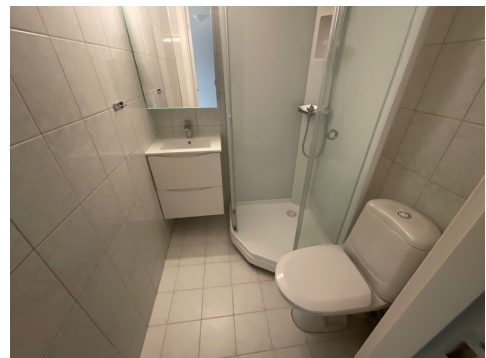
TG 3 Generell

Bad opprinnelig fra ombygging i 1996/1997 (vanntett sjikt og membran), dog modernisert med nyere innredning og garnityr. Rommet har innredning med nedfelt servant, speilskap, gulvfestet toalett og dusjkabinett.

- Våtrommet må oppgraderes for å tåle normal bruk etter dagens krav.

Rommet fungerer med dagens tilstand og er i bruk. Den nye forskriften gir rommet tilstandsgrad 3 kun opp mot alder på vanntett sjikt. Et våtrom har begrenset med levetid.

Det benyttes dog dusjkabinett som gjør at rommet får svært liten vannbelastning med dagens bruk.

Dersom våtrommet skal tilfredsstillе dagens forskrift må det totalrenoveres. Alle forhold med tettesjikt, våtsone, sluk m.m. må dokumenteres.

Kostnadsestimat: 200 000 - 500 000

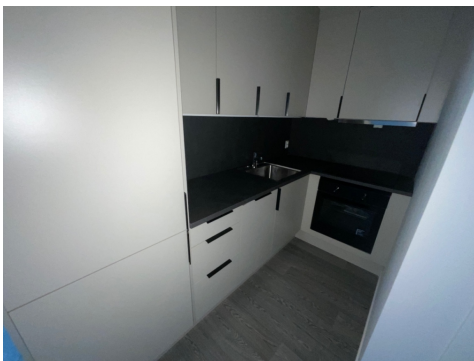
TG 0 Overflater og innredning

Kjøkkeninnredning fra 2025.
Kjøkkenet har slette fronter og laminat benkeplate. Integriert komfyr, platetopp, kjøl/frysenskap og oppvaskmaskin.

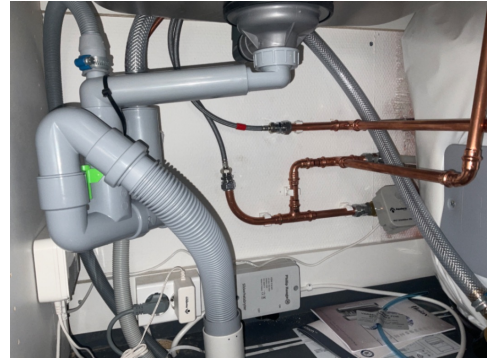
TG 2 Vannledninger

Vannrør av kobber, forniklet kobber og flexislange.

Blanding av nyere og eldre vannrør.

- Mer enn halvparten av forventet brukstid er passert på innvendige vannledninger.

Gjelder kun de eldste rør.

- Det er ikke behov for utbedringstiltak siden anlegget fungerer i dag, men ut ifra alder kan skader plutselig oppstå på eldre anlegg.
- I forbindelse med oppgradering av våtrom vil det være naturlig med utskiftning av rør.

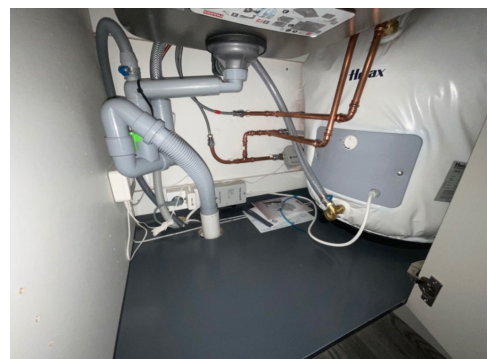
TG 0 Varmtvannstank

Varmtvannsbereder på 120 liter fra 2025.

Montert i benkeskap på kjøkken.

Waterguard er korrekt montert og bereder er tilkoblet egen koblingsboks iht. forskrifter.
