Bjerkebro 3, 1816 SKIPTVET

**Sjarmerende fritidsbolig på  
romslig, solrik og usjenert tomt i  
naturskjønne omgivelser**

# Tilstandsrapport

# gnr. 12, bnr. 102

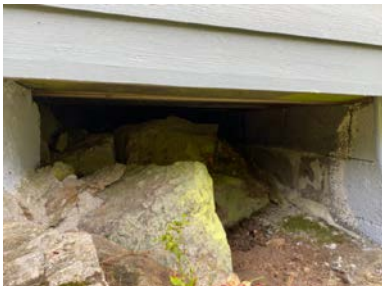
- Grunnmuren har sprekke-dannelser.

Lokal utbedring må på sikt påregnes.
