Bjerkebro 3, 1816 SKIPTVET

**Sjarmerende fritidsbolig på  
romslig, solrik og usjenert tomt i  
naturskjønne omgivelser**

# Tilstandsrapport

# gnr. 12, bnr. 102

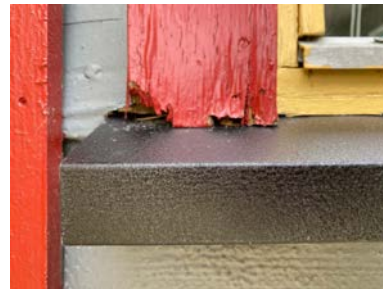
- Det er påvist vinduer med fukt/råteskader.

Det er registrert fukt/råteskader i enkelte av de eldste vindusrammene og utvendig listverk. Utvendige lister er stedvis montert for nær vindusbeslagene, hvilket kan forårsake fuktopptrekk og fukt i trelister.

Enkelte vindusrammer og isolerglass har en brukstid som tilsier at det er hensiktsmessig å holde det under en viss oppsikt. Det betyr at strakstiltak ikke vurderes å være påkrevet, men at det innen "rimelig tid" bør vurderes tiltak. Tettefunksjoner rundt vindusrammer bør jevnlig ettersees. Avstand mellom listverk og beslag bør korrigeres. Generelt vedlikehold er påkrevet.

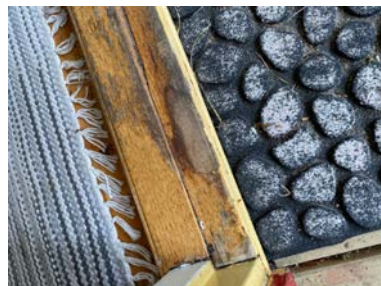
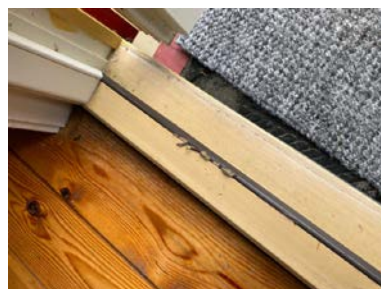
## TG 2 Terrasser

Markterrasse ved hovedinngangen, dels overbygget, på ca. 13m<sup>2</sup>. Terrassen er oppført i trekonstruksjoner, antatt fundamentert til fast grunn. Stor treterrasse utenfor stuen på ca. 27m<sup>2</sup>. Terrassen er oppført i trekonstruksjoner, søylefundamentert til fast grunn/fjell.

Det er intet krav til montering av rekkverk ved trapp, eller heving av allerede montert rekkverk.

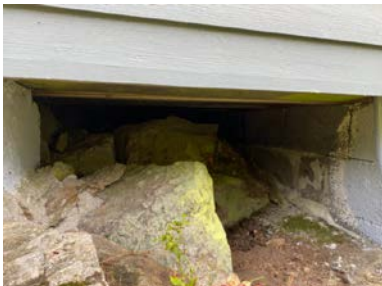
- Grunnmuren har sprekke-dannelser.

Lokal utbedring må på sikt påregnes.
