Bjerkebro 3, 1816 SKIPTVET

**Sjarmerende fritidsbolig på  
romslig, solrik og usjenert tomt i  
naturskjønne omgivelser - med  
nærhet til Glennetangen**

# Tilstandsrapport

Befaringsdato: 14.07.2025

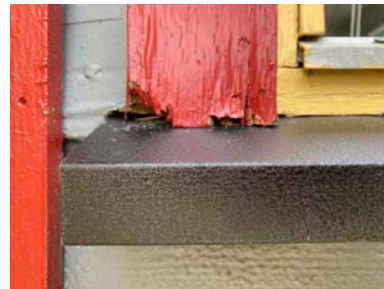
- Det er påvist vinduer med fukt/råteskader.

Det er registrert fukt/råteskader i enkelte av de eldste vindusrammene og utvendig listverk. Utvendige lister er stedvis montert for nær vindusbeslagene, hvilket kan forårsake fuktopptrekk og fukt i trelister.

Enkelte vindusrammer og isolerglass har en brukstid som tilsier at det er hensiktsmessig å holde det under en viss oppsikt. Det betyr at strakstiltak ikke vurderes å være påkrevet, men at det innen "rimelig tid" bør vurderes tiltak. Tettefunksjoner rundt vindusrammer bør jevnlig ettersees. Avstand mellom listverk og beslag bør korrigeres. Generelt vedlikehold er påkrevet.

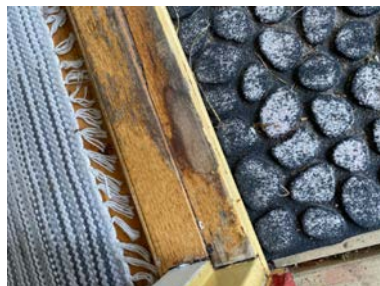
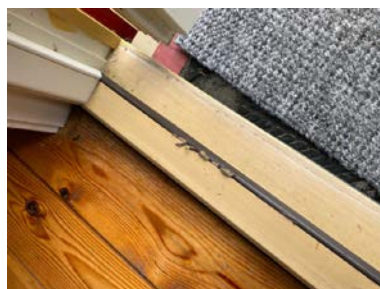
## TG 2 Terrasser

Markterrasse ved hovedinngangen, dels overbygget, på ca. 13m<sup>2</sup>. Terrassen er oppført i trekonstruksjoner, antatt fundamentert til fast grunn. Stor treterrasse utenfor stuen på ca. 27m<sup>2</sup>. Terrassen er oppført i trekonstruksjoner, søylefundamentert til fast grunn/fjell.

Det er intet krav til montering av rekkverk ved trapp, eller heving av allerede montert rekkverk.

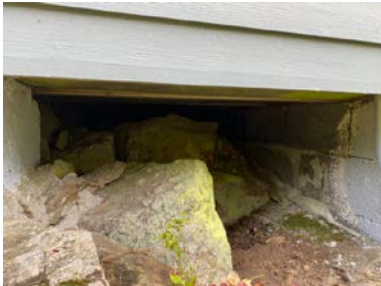
- Grunnmuren har sprekke-dannelser.

Lokal utbedring må på sikt påregnes.
