Prost Refsums veg 25, 2005 RÆLINGEN

**Romslig 2-roms i 4. etasje, med balkong, 2 boder og flott utsikt til Svelle/ Øyeren. Oppussingsobjekt med sentral beliggenhet.**

# Tilstandsrapport

## BORETTSLAGSLEILIGHET

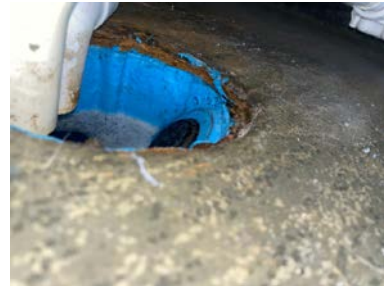
Sluk med rørfornyng. Rørfornyng er avsluttet på rustent sluk og klemring er ikke montert tilbake. Overganger er ikke lenger tette.

- Manglende oppgradering av våtrommet medfører høy risiko for at konstruksjonene ikke vil tåle vanlig bruk av vann eller lekkasjer. Selv om det er dusjkabinett, er det fortsatt en betydelig risiko for at våtrommets konstruksjoner ikke tåler lekkasjer. Dette kan føre til fuktskader på tilstøtende konstruksjoner.
- Våtrommet må totalrenoveres. Alle forhold med tettesjikt, våtsone, sluk m.m. må dokumenteres.
