Innbydende og oppgradert enebolig med flott utsikt og gode solforhold.

Enebolig
Baklia 4A
3960 Kjellstad vest

Boligens tekniske tilstand:

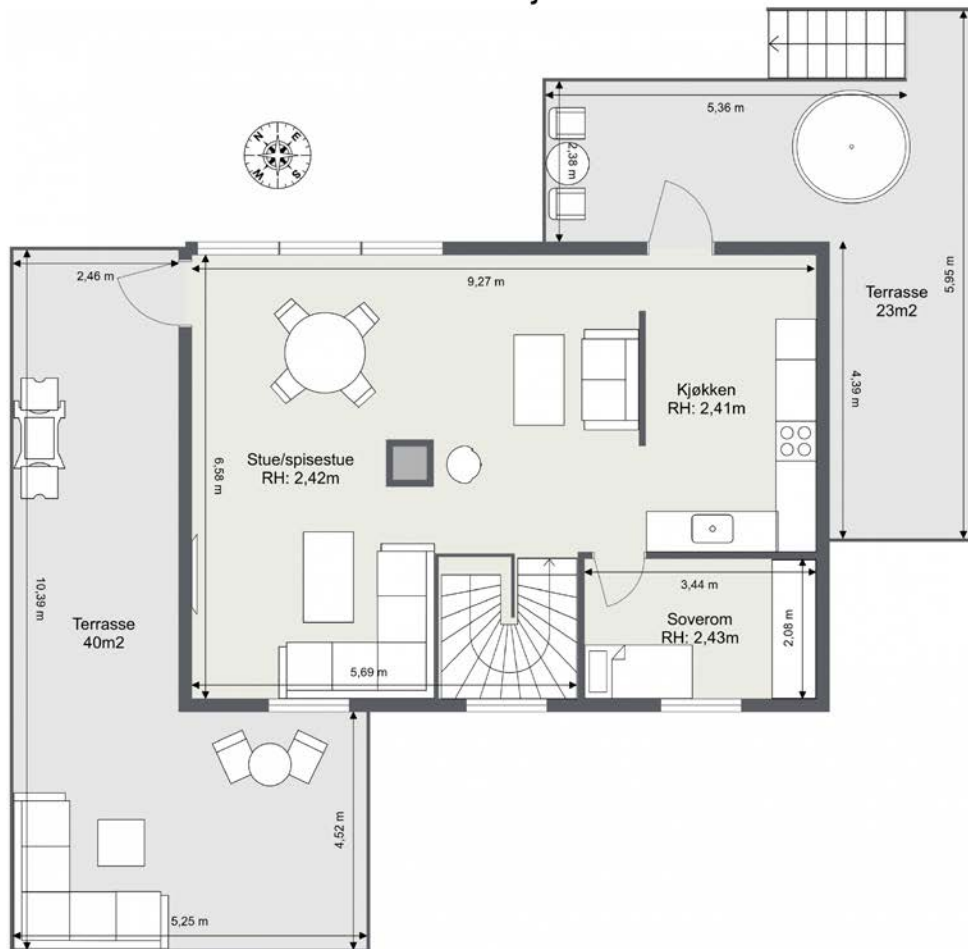
2. etasje

BRA-i: 61 m² Stue, kjøkken og soverom.

Plantegningen er ikke i målestokk og noe avvik kan forekomme.
Megler/selger tar ikke ansvar for evt. feil.

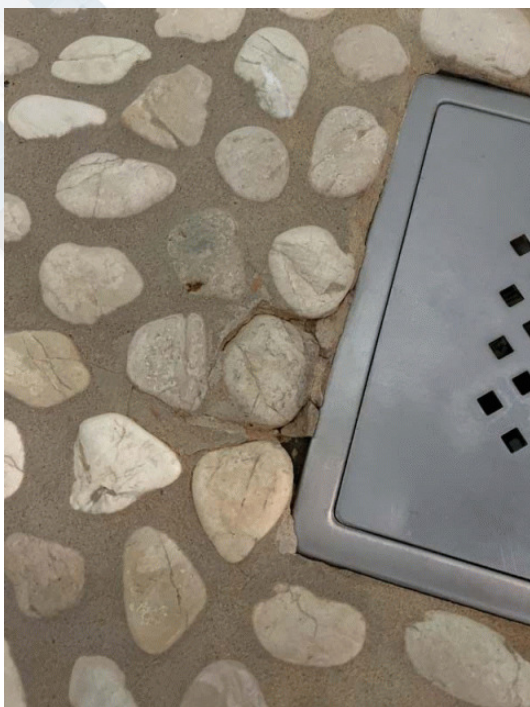
Overflatene fremstår i god stand. Det registreres derimot for dårlig fall på gulv mot sluk. Det ble også avdekket noe skade i fugen rundt sluket i dusjsonen. Det ble ikke avdekket øvrige svekkelser under besiktigelsen.

TG2 vurderes grunnet ikke tilfredsstillende fall fra dørterskel mot sluk og skade i fug rundt sluk i dusjsonen.

Merknader: Nivåforskjell fra toppen av membran ved dørterskel og til hovedsluk bør være minimum 25 mm.
