Konvallvegen 21, 3684 NOTODDEN

**Lys, pen og innbydende  
rekkehusleilighet med fine  
uteplasser, garasje og attraktiv  
beliggenhet i solrike Høgås**

Befaringsdato: 26.05.2025

Rapportdato: 04.06.2025

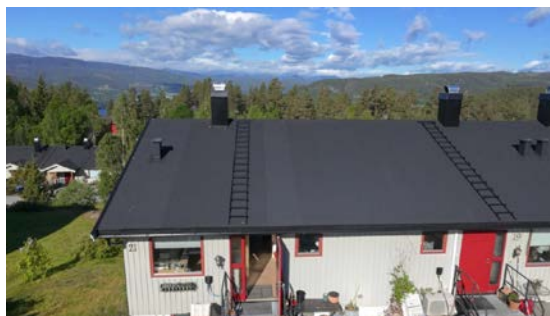
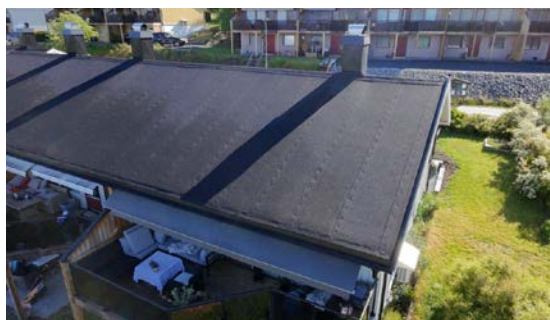
- Tidspunkt for utskiftning av undertak nærmer seg.

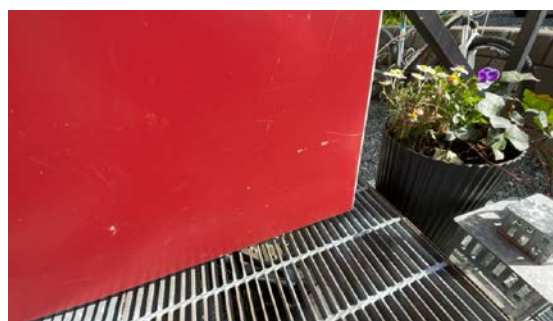
## TG 2 Verandadør

- Det er avvik:

Mindre bruksskader på karm ved dør håndtak.

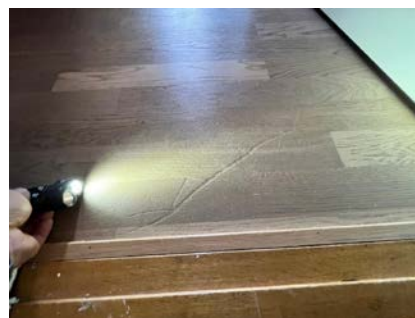
Det er påvist skade på gulvoverflaten ved inngangsdøren til soverommet lengst inn til høyre i etasjen.

- Det er ikke behov for utbedringstiltak.

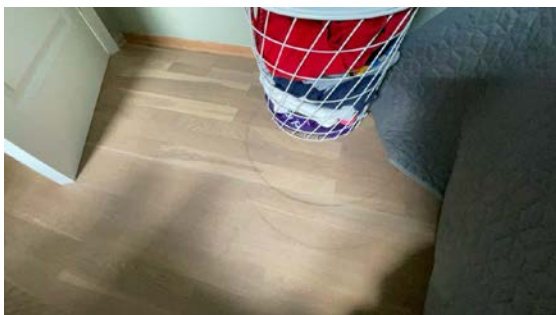
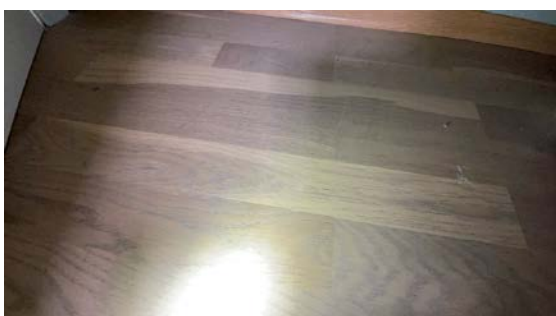
## ! TG 1 Etasjeskille/gulv mot grunn

Etasjeskiller er av betongdekke.

Største målte planavvik er 14mm. Målt på soverom nærmest trappen.

Største målte planavvik er 12mm. Målt i stue.

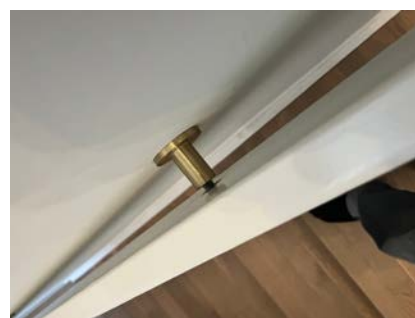
Håndrekke festet på vegg i nedre del av trappen er noe løs.

- Innfestingen av rekkverket bør undersøkes nærmere og foreta nødvendige tiltak.

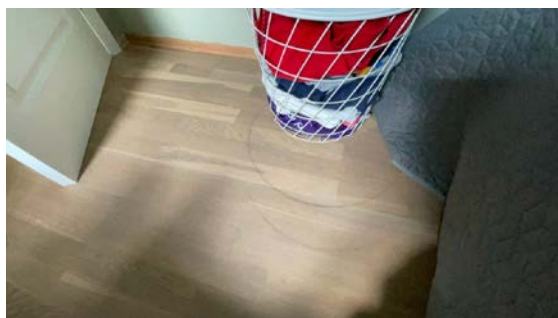
Dør til bod tar i karm

Dør til soverom i 1.et. tar i gulvet.

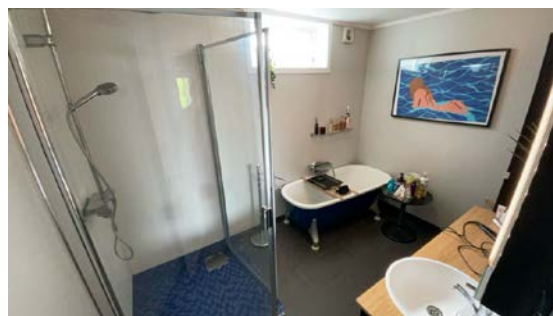
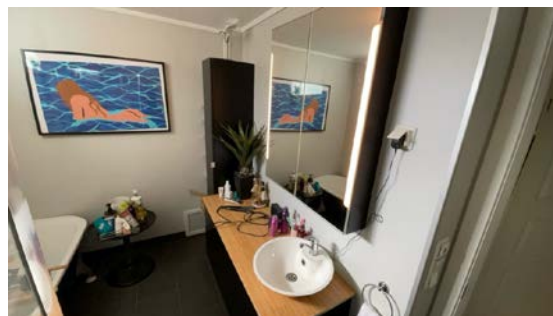
### UNDERETASJE > BAD

- Det er vindu/dør med ikke fuktbestandige materialer i våtsonen (ved vask, dusj, badekar, osv.), løsningen eller byggematerialet er uegnet.
- Det er påvist svertesopp i silikonfuger.

- Dersom avvik ikke utbedres er det fare for videre skadeutvikling.
- Uegnede materialer må fuktbeskyttes/utskiftes.

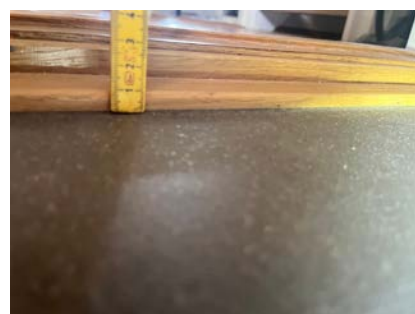
## UNDERETASJE > BAD

### ! TG 3 Overflater Gulv

- Det er mulighet for at det kan forekomme vannlekkasje på våtrommet hvor vann ikke vil gå til sluk.
- Det er påvist at flisfuger har riss/sprekker.
- Det er påvist at høydeforskjell fra topp slukrist til gulv/synlig topp membran ved dørterskel er mindre enn 25 mm.
- Det er påvist avvik i fallforhold til sluk i forhold til krav i forskrift på byggetidspunktet.
- Målinger viser at det ikke er fall til sluk (motfall).

Det er påvist motfall vekk fra sluk i deler av rommet. Dersom det oppstår en lekkasje ved vask, vil ikke vann bli ledet direkte til sluket. Fuge mellom dør til rommet og dusjen har skader mellom to fliser. Fugen har delvis løsnet.

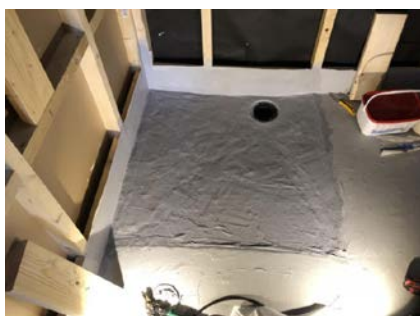
## UNDERETASJE > BAD

### TO 1 Sanitærutstyr og innredning

Det bør gjøres tiltak for å sørge for at klemring og membran er synlig rundt sluket.

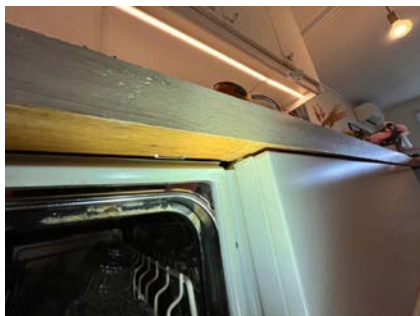
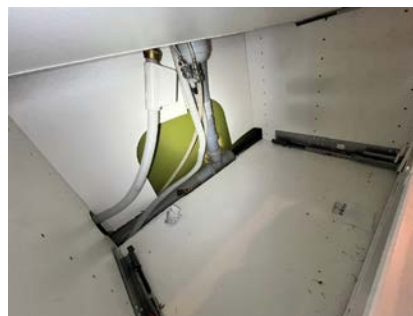
- Det er avvik:
  - Det er ikke påvist tegn på at det er montert lekkasjedeteksjon ved oppvaskmaskin/oppvaskkum, dette er et krav på kjøkkenet ut ifra alder.
- Det er ikke montert teip eller beslag mellom oppvaskmaskin og benkeplate. Dette øker faren for at varm vanndamp påfører benkeplate svelleskader. En pære er røket i stekeovn.

- Det bør monteres lekkasjedeteksjon ved oppvaskmaskin/oppvaskkum.
- Tiltak:

Teip eller beslag under oppvaskmaskinen bør monteres.

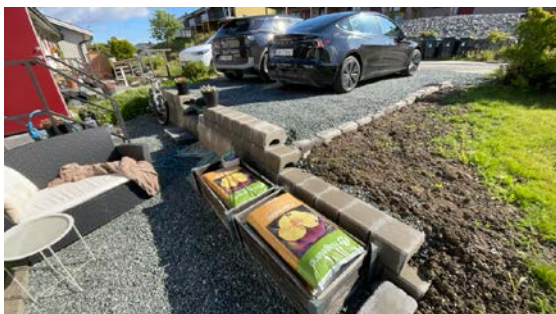
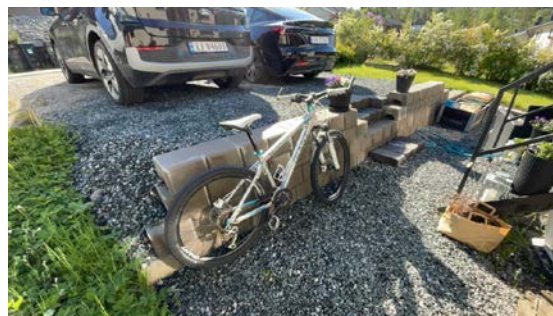
## TG 2 Terrengforhold

Terrenget rundt boligen er bestående av to ulike grusede nivåer utenfor hovedinngangsdøren, og tilsådd plen på øvrig del. Mot boligen i sør er det anlagt et blomsterbed mellom bolig og hage.

- Rekkverk/annen sikring på forstøtningsmur må settes opp/utbedres.
