Gildeskålveien 47, 8003 BODØ

**Vestbyen - En attraktiv 3-roms  
selveierleilighet med god standard

# Tilstandsrapport

Befaringsdato: 08.04.2025

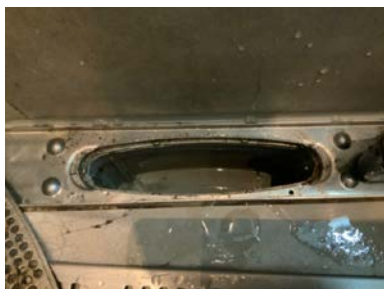
### TG 1 Sluk, membran og tettesjikt

Det er nyere stålsluk og smøremembran med ukjent utførelse. Synlig membran / mansjett i sluk.

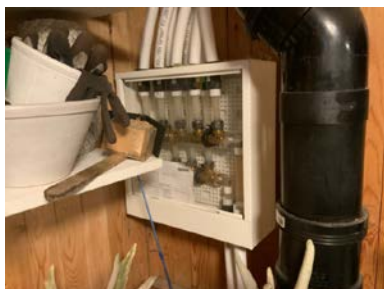
#### Vurdering av avvik:

Holdes under oppsikt. Eventuelle lekkasjer vil havne i råkjeller og kan forårsake noe bygningsmessige skader.
