Foldavegen 705, 7985 FOLDEREID

**Flott fritidseiendom med kystlinje
I total renoverert og påbygd hytte I 4
soverom**

Tilstandsrapport

FRITIDSBOLIG

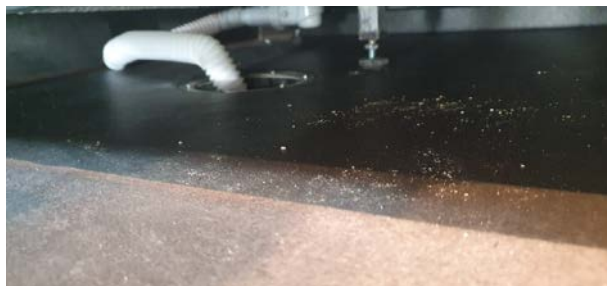
ETASJE 1 > BAD/VASKEROM

TG 2 Sanitærutstyr og innredning

- Det er avvik:

Det må etableres eget avløp for vaskemaskin.
Rørgjennomføring i vegg ved servant må tettes.

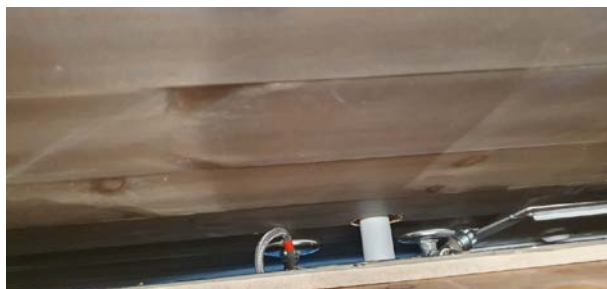
ETASJE 1 > BAD/VASKEROM

TG 1 Ventilasjon

- Det er påvist mangelfull ventilasjon på ett eller flere rom i boligen.
