Verditakst

Enebolig

Gjøviklinna 1574, 2862 FLUBERG

Befaringsdato: 04.03.2025

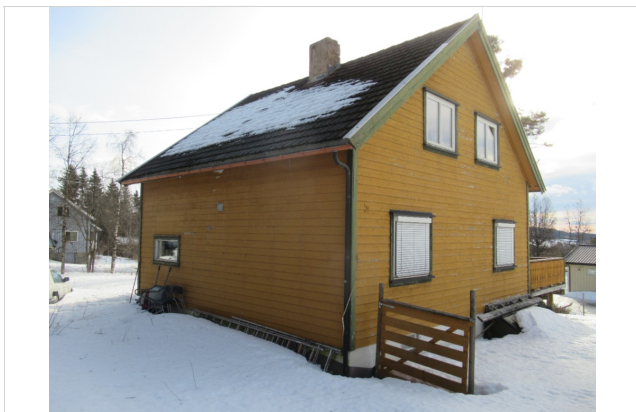
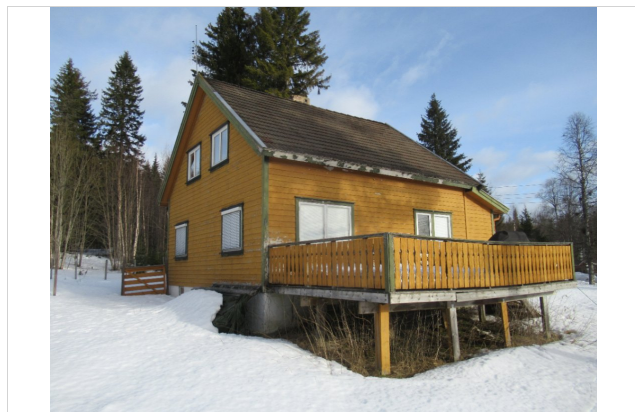
Bolig oppført over 1 1/2 etg i bindingsverk.

Kjeller under del av boligen hvor det er utvendig adkomst og innvendig trapp.

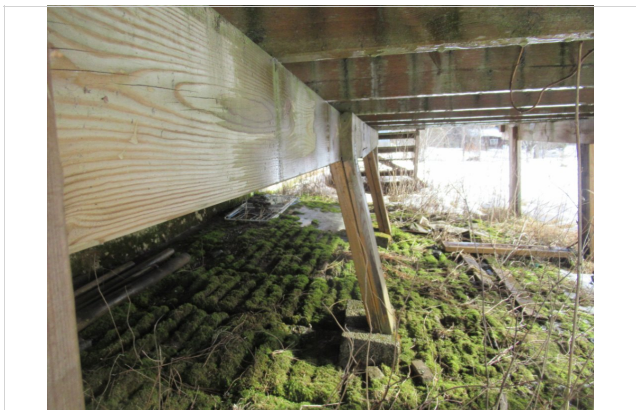
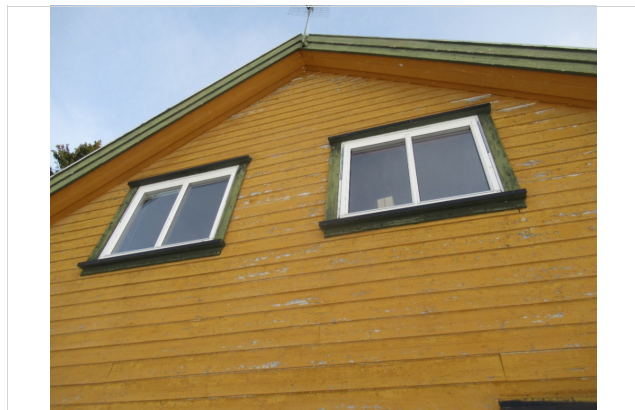
Utvendige forhold

Konstruksjonen har utvendig stor slitasje og er å anse som renoveringsobjekt.

Ytterkledning er ikke ventilert.

Veranda er på tur til å falle ned.

Grunnmur har setningsskader/sprekker og det er en del fukt i kjeller slik at det er lagt til grunn utbedring av grunnmur, drenering og fuktsikring.

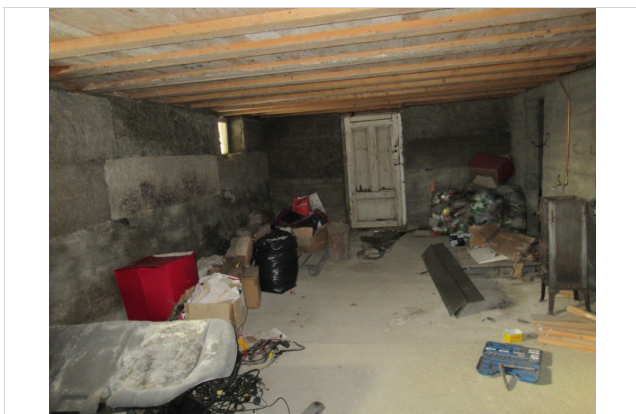
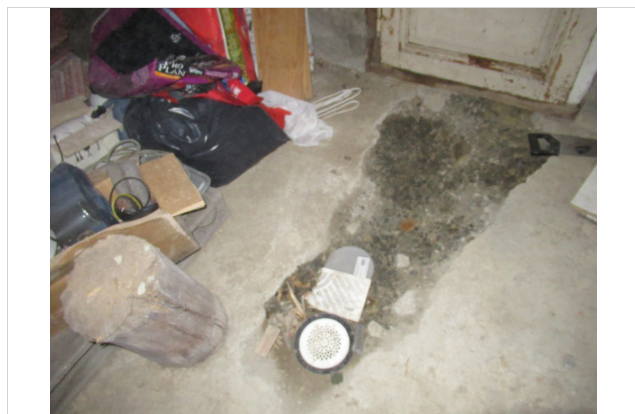
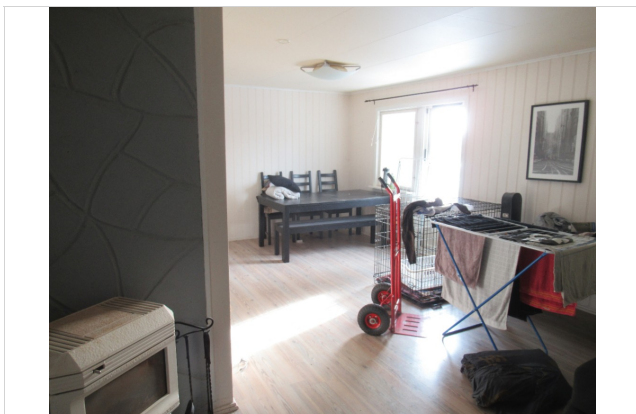
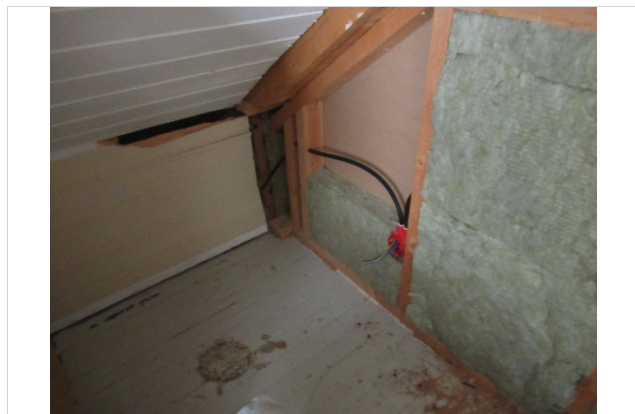
Innvendige forhold

Generelt slitte overflater som må påregnes renoveret / oppgradert i alle rom.

Eier har påbegynt noe ombygging i 2 etg og her er del av bærende konstruksjon fjernet.

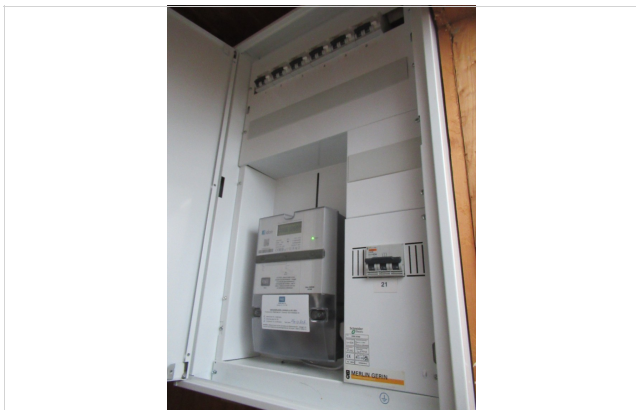
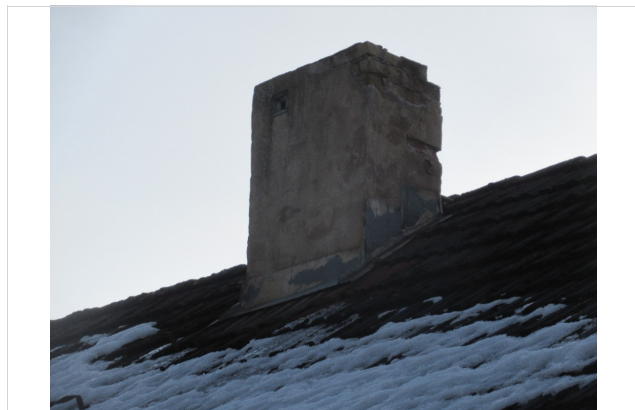
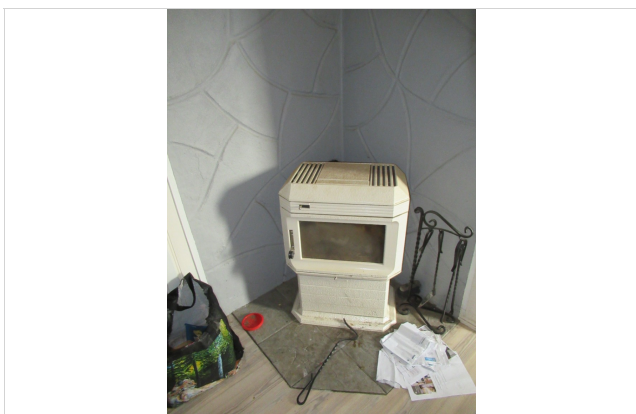
Tekniske installasjoner

Boligens el-anlegg er påbegynt oppgradert og sikringskap plassert i 2 etg. Strøm avstengt ved befaring og derfor ikke funksjonstestet. Ingen dokumentasjon på el-anlegg.

Murt pipe som er sentrert i boligen. Pipe har skader og må påregnes renoveret i sin helhet.

Vann og avløp er ikke vurdert da det er kulde i bygget og strøm avstengt. Det må påregnes frostskafer på rør og installasjoner.

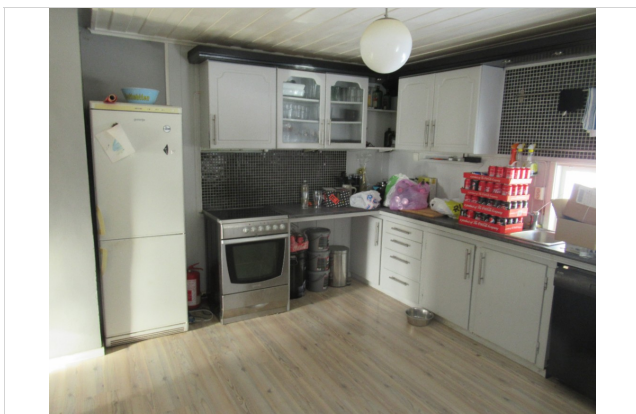
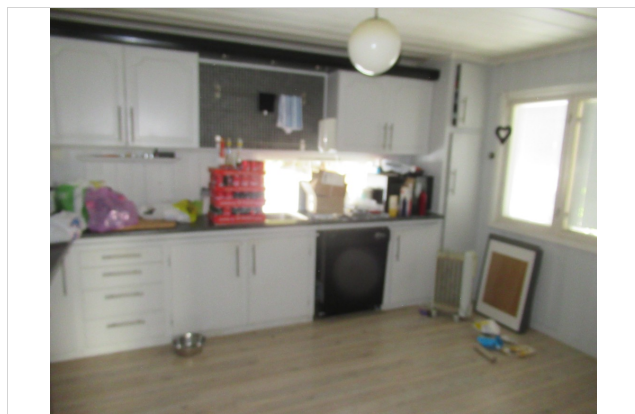
Kjøkken på hovedplan hvor det er trapperom ned til kjeller.
Innredning av variert alder og utførelse er generelt slitt.
Rommet må påregnes renoveret.

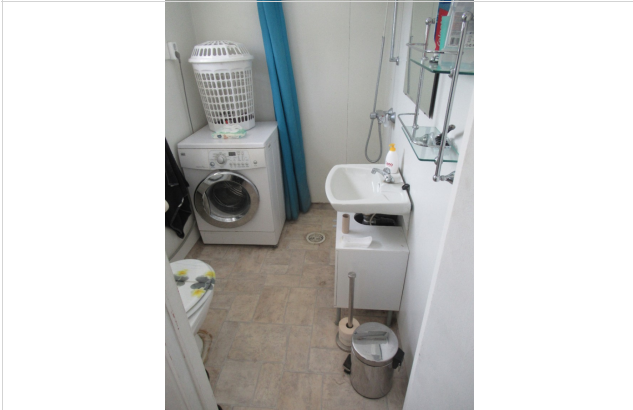
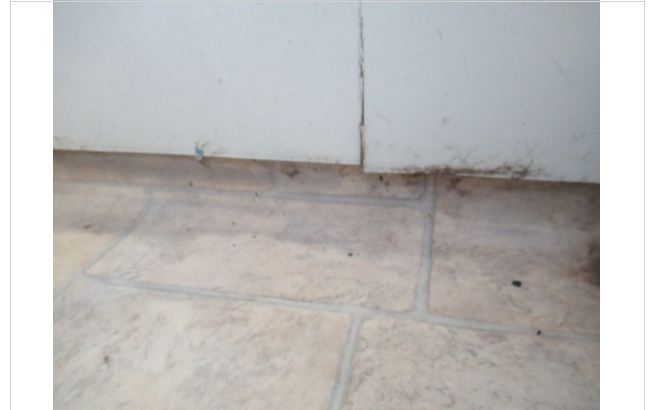
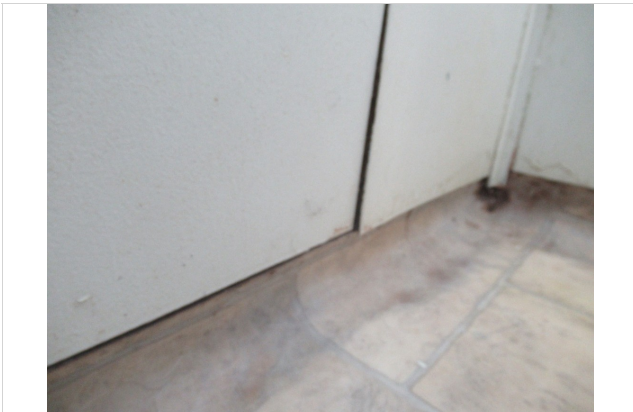
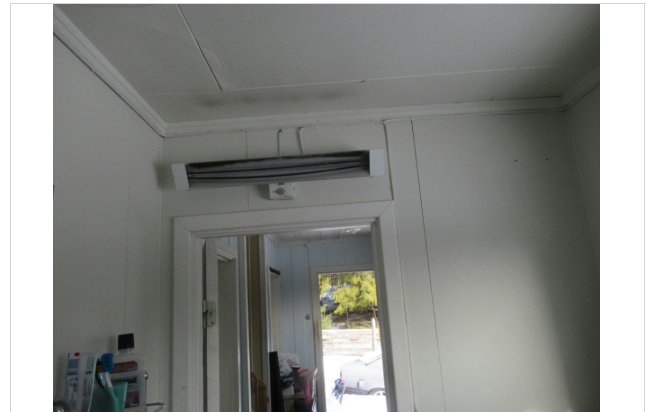
Våtrom

Bad i tilbygg fra 1978 med belegg på gulv og plater på vegg. Badet har fuktskader og slitasje slik at det må påregne så bygge helt nytt bad.

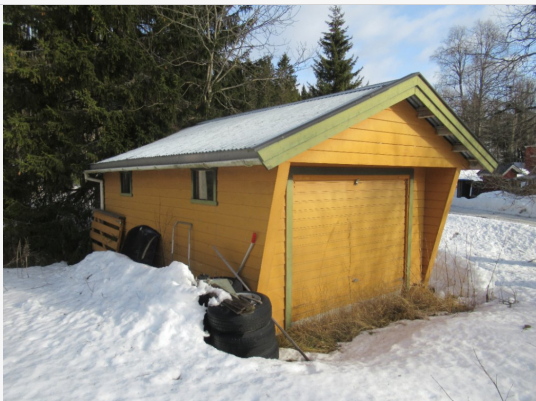
Garasje oppført i bindingsverk med ringmur og støpt plate.

Bygget er å anse som kondemnabelt. Skjevheter, slitasje og setningskader.

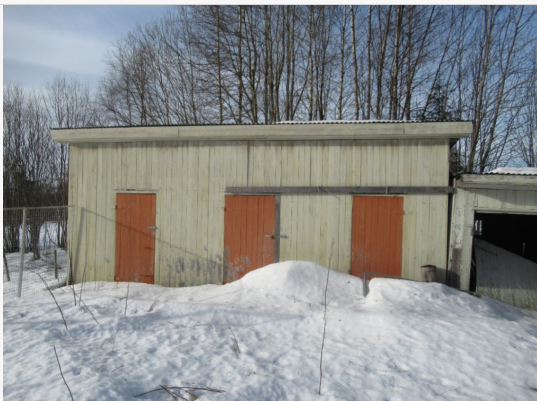
Uthus

Gammelt uthus antatt fra midt på 1950 tallet som er tilbygd en garasjedel i enden som antas å være fra 1960 tallet. Store skjevheter, noe fukt og råte. Bygningen er ikke arealmålt.

Bygningen er å anse som kondemnabel da den har stort vedlikeholdsetterslep og kostnader med istandsetting vil overstige å sette opp en ny bygning.
