# Velkommen til en flott familiehytte med badstue | 4 soverom | Solrikt

# Tilstandsrapport

gnr. 11, bnr. 18

Fritidsbolig oppført i 2007, i trekonstruksjon på betongplate.  
Hytta fremstår som normalt, godt vedlikeholdt.  
Det er noen avvik på begge våtrommene og noen tørkesprekker i furugulvene.

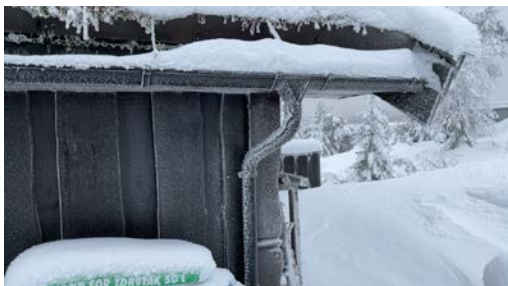
## TG 1 Veggkonstruksjon

Yttervegger av bindingsverk med trekledning. Tilstanden inne i veggene er ikke kontrollerbar uten destruktive inngrep. Det samme gjelder isolasjon.

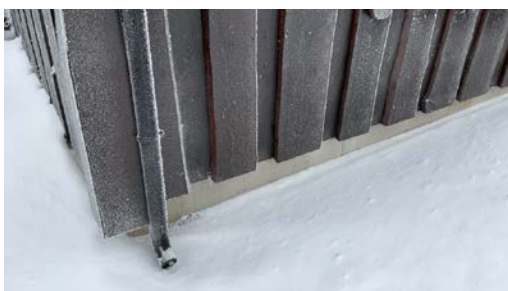
## TG IU Takkonstruksjon/Loft

*Punktet må sees i sammenheng med Takteking*

TGIU sette pga. manglende mulighet for kontroll.

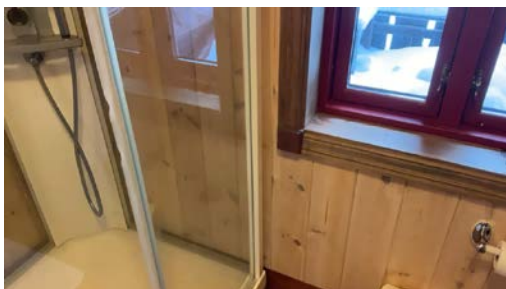
- Det er vindu/dør med ikke fuktbestandige materialer i våtsonen (ved vask, dusj, badekar, osv.), løsningen eller byggematerialet er uegnet.

Våtrommet fungerer med dette avviket. For å lukke avviket, må overflatene i våtsoner beskyttes eller skiftes.

- Uegnede materialer må fuktbeskyttes/utskiftes.

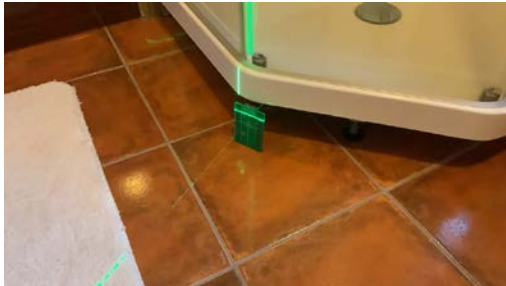
## 1. ETASJE > BAD/VASKEROM

### TG 2 Sluk, membran og tettesjikt

- Overvåk tilstanden jevnlig. For å få tilstandsgrad 0 eller 1 må tettesjiktet skiftes ut, men tidspunktet for når dette er nødvendig er vanskelig å si noe om.
- Når sluket har begrenset tilgang, er det vanskelig å rengjøre sluket og å inspisere den for å oppdage skader i membranen/fuger rundt sluket, som er avgjørende for å forhindre lekkasjer.

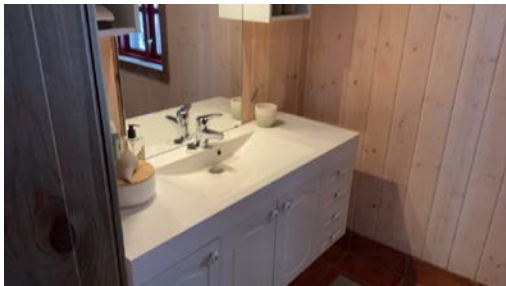
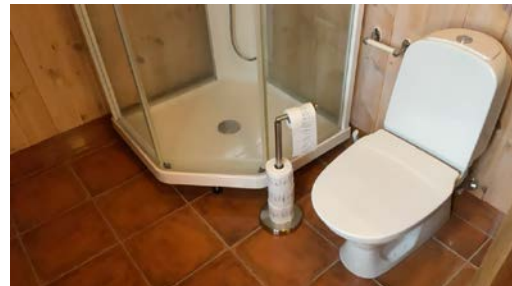
### Overflater vegger og himling

- Det er vindu/dør med ikke fuktbestandige materialer i våtsonen (ved vask, dusj, badekar, osv.), løsningen eller byggematerialet er uegnet.

- Uegnede materialer må fuktbeskyttes/utskiftes.

Våtrommet fungerer med dette avviket. For å lukke avviket, må overflatene i våtsone beskyttes eller skiftes.

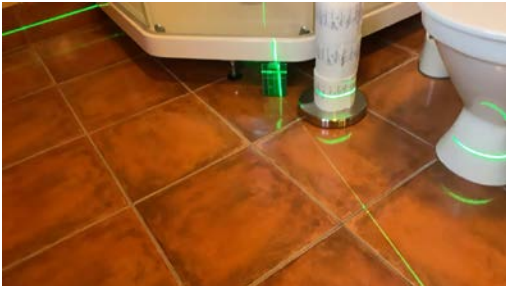
## 1. ETASJE > BAD

### TG 2 Sluk, membran og tettesjikt

- Når sluket har begrenset tilgang, er det vanskelig å rengjøre sluket og å inspisere den for å oppdage skader i membranen/fuger rundt sluket, som er avgjørende for å forhindre lekkasjer.
- Overvåk tilstanden jevnlig. For å få tilstandsgrad 0 eller 1 må tettesjiktet skiftes ut, men tidspunktet for når dette er nødvendig er vanskelig å si noe om.

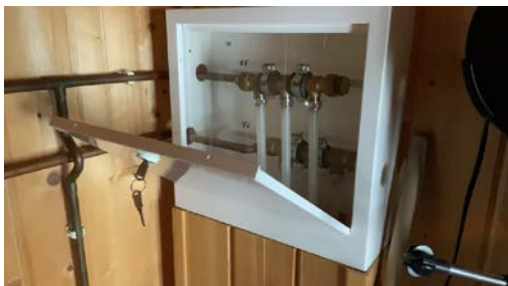
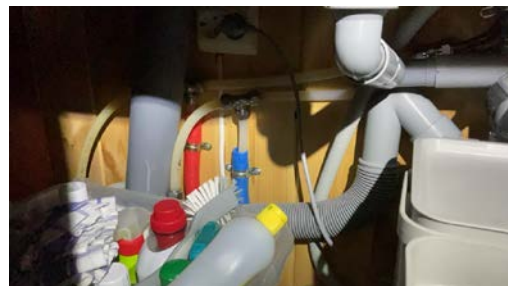
### TG 1 Avløpsrør

Det er avløpsrør av plast.
