Halvkannesmauet 10B, 5011 BERGEN

# Rålekkert Bergenshus over tre plan midt i sentrum | Solrik balkong | Leilighet i underetasjen (ikke godkjent)

# Tilstandsrapport

# gnr. 165, bnr. 975, snr. 2

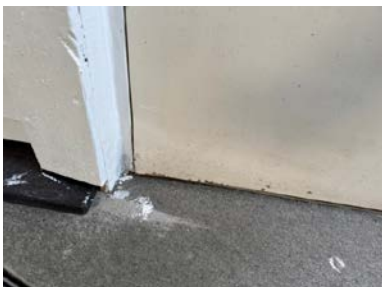
• Fuktsvelling på dørbblad til 1. etasje.

- Dørblad bør skiftes.

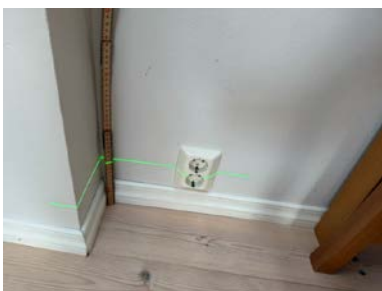
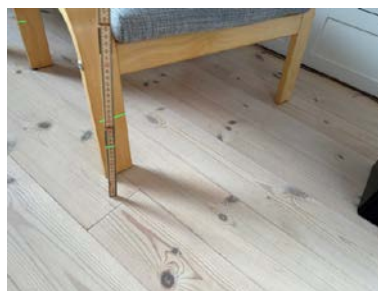
## TG 2 Etasjeskillere - 1. etasje

- Det er målt høydeforskjell på mellom 15-30 mm gjennom hele rommet. Tilstandsgrad 2 gis med bakgrunn i standardens krav til godkjente måleavvik.
- Det ble målt mellom 0-20 mm nivåforskjeller ved stikkmålinger.

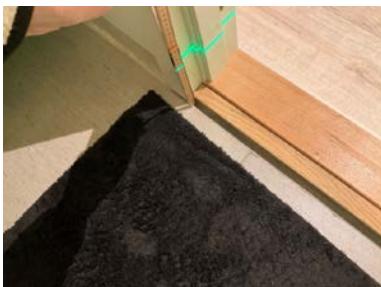
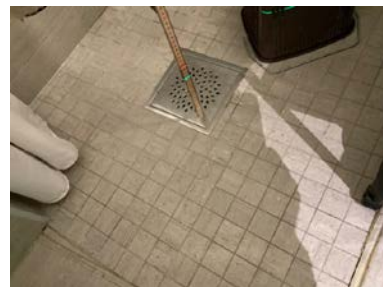
## UNDERETASJE > BAD (2,5 M<sup>2</sup>)

- Det er påvist at høydeforskjell fra topp slukrist til gulv/synlig topp membran ved dørterskel er mindre enn 25 mm.
- Det er påvist avvik i krav til høydeforskjell/fall-løsning på våtrommet.
- Det er registrert bom i enkelte fliser, som betyr at flisene har sluppet fra underlaget/limet.

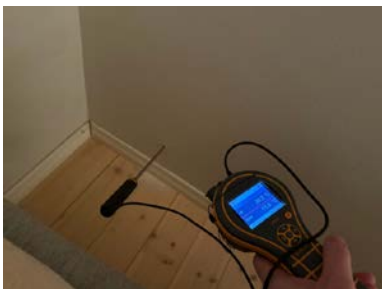
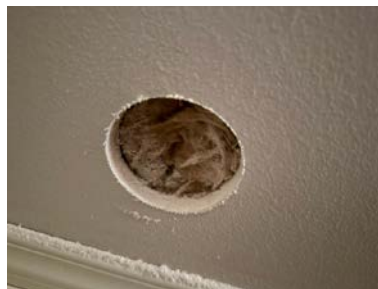
## VASKEROM MED UTVENDIG ADKOMST > VASKEROM (7,2 M<sup>2</sup>)

- Det er påvist avvik i fallforhold til sluk i forhold til krav i forskrift på byggetidspunktet.

- Elektrisk avtrekksvifte bør monteres for å lukke avviket.
