Nedre Prinsdals vei 70C, 1263 OSLO

**Ny (2023) toppleilighet med sør-
og vestvendt terrasse på hele 34
m² | P.Plass m/ elbillader | Heis**

Tilstandsrapport

3-ROMS SELVEIERLEILIGHET MED

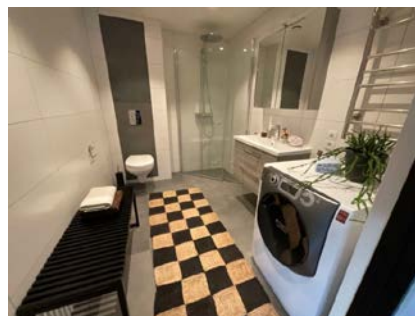
3. ETASJE > BAD

! TG 1 Overflater vegger og himling

Det ble rutinemessig søkt etter fukt i dusjonens vegger med fuktindikator (Protimeter SM) på befaringen, og det var ingen indikasjoner på skadelig/unormal fukt. Gulv måles ikke da membran ofte ligger utenfor rekkevidde og varmekabler samt armeringsjern gir falskt utslag på fukt.

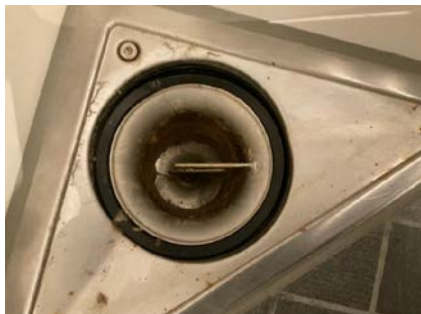
3. ETASJE > BAD

Tettesjikt gulv - Schönox AB foliemembransystem med iFix lim, SINTEF TG 20673
Veggplater - Tulppa 20 mm våtromsplate, SINTEF TG 20575.
Sa-verdi 1,54 m. Monteringslim Ardex CA 20 P. Schönox AB foliemembran sa-verdi 96,4 m.

TO 1 Sanitærutstyr og innredning

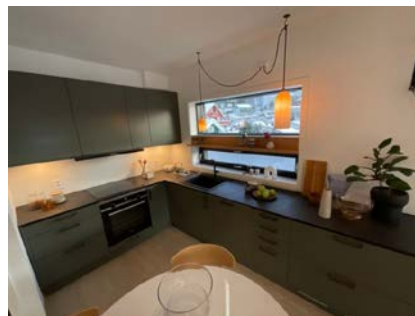
3. ETASJE > STUE/KJØKKEN

Kjøkkeninnredning med glatte folierte fronter, benkeplate i kompositt og nedfelt kum i kompositt. Integrert platetopp, stekeovn og oppvaskmaskin. Integrerte kjøleskuffer. Ventilator med kullfilter. Komfyrvakt og automatisk vann avstenger/ lekkasjevarsler installert.

Det er utført kontroll av sanitærutstyr (kum) uten at det er funnet feil på befaringdagen.

Det ble rutinemessig søkt etter fukt på typisk fuktutsatte steder med fuktindikator (Protimeter SM) på befaringen og det var ingen indikasjoner på fukt.

TO 1 Avtrekk

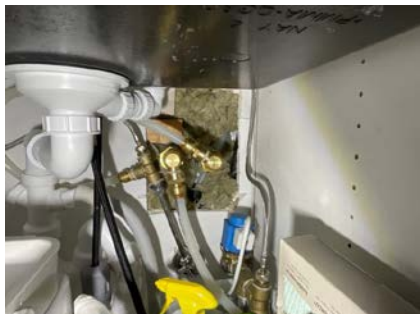
Rør under kjøkken

Avløpsrør
