Toftes gate 59B, 0552 OSLO

**Sjarmerende klassisk 3-roms  
leilighet | Indre gård i hjertet av  
Grünerløkka | Solrik balkong

# Tilstandsrapport

Befaringsdato: 22.05.2025

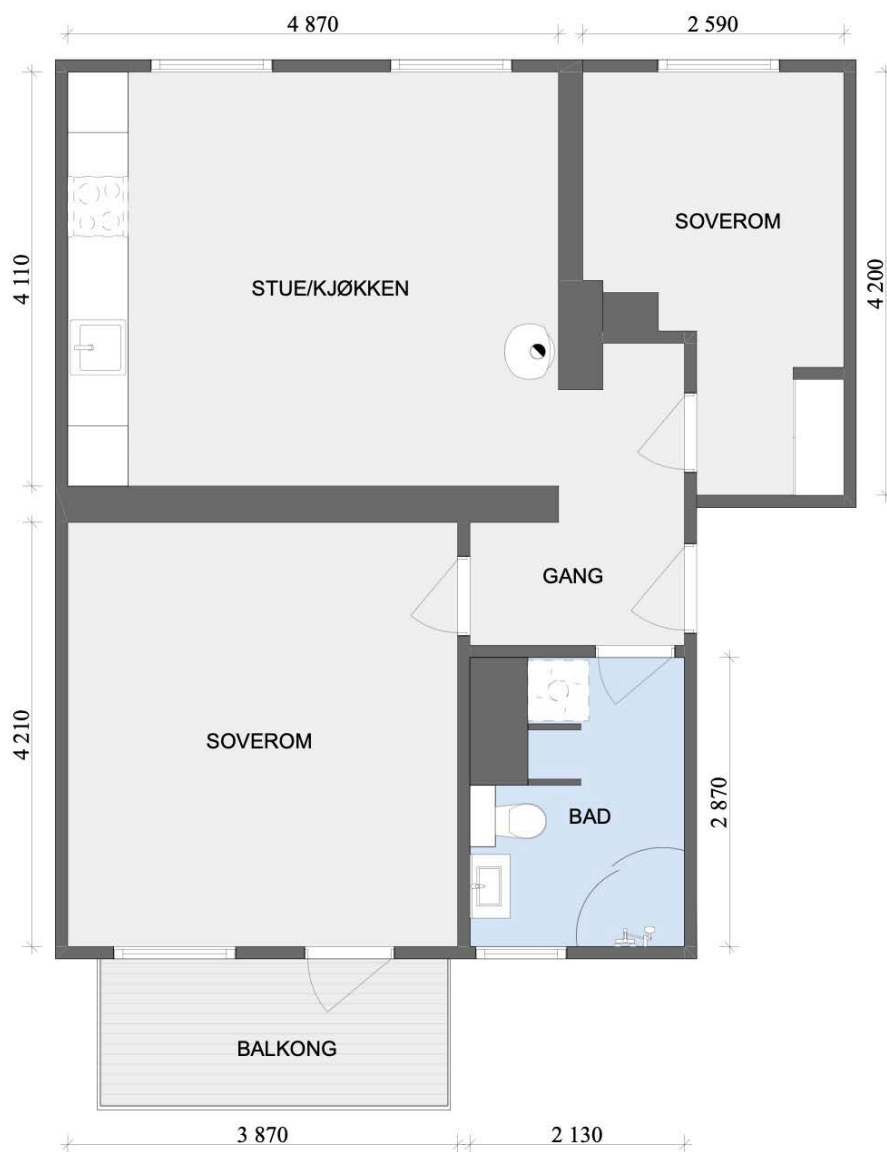
## Toftes gate 59 B

Tegningen er en veiledende illustrasjon, avvik kan forekomme.  
Utført av Rana Noman Tariq, Takstmann/Tømrermester.

Plantegningen er ikke i målestokk og noe avvik kan forekomme.

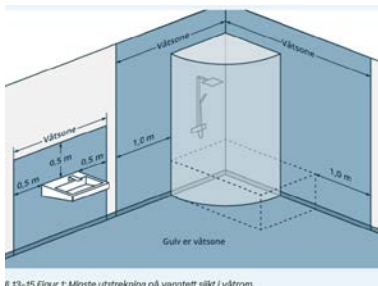
Eldre veggfliser med bruksslitasje. Det ble registrert enkelte dype og utette fuger med misfarging. Sprekk på veggflis over baderomsdør. Det er vindu med ikke fuktbestandige materialer i våtsonen.

Byggteknisk forskrift (TEK17).

Renovering er påregnelig, men tidspunktet for når dette er nødvendig er vanskelig å si noe om. Lokal utskiftning av fugene er påregnelig. Lokal utskiftning sprukket flis er påregnelig, men det vil imidlertid sjelden være økonomisk rasjonelt som et enkeltstående tiltak å utbedre dette. Det anbefales at karm og listverk rundt baderomsvindu fuktbeskyttes til tross for at dette er vanskelig å gjennomføre.

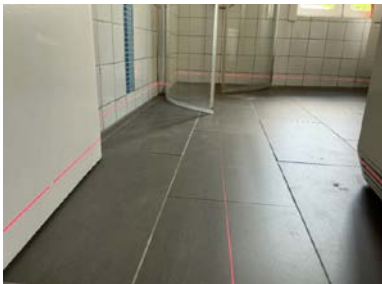
Det ble registrert bom (hulrom) på enkelte av gulvflisene. Det ble registrert enkelte dype og utette fuger med misfarging. Eier opplyser om at gulvflisene er montert på opprinnelige gulvfliser (flis på flis). Baderomsgulv er hevet i forhold til resten av boligen, og det er en mulighet for at det kan forekomme vannlekkasje på våtrommet hvor vann ikke vil gå til sluk.

Fall på baderomsgulv er kontrollert med krysslaser.

For å få tilstandsgrad 0 eller 1 må baderomsgulvet utbedres. Lokal utskiftning av fugene er påregnelig.

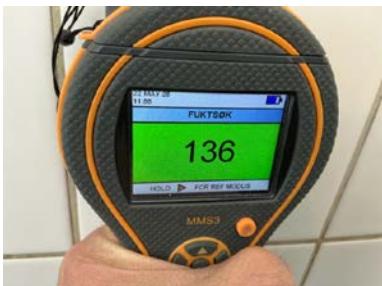
Hulltaking mot dusjonen er ikke foretatt da det ikke er praktisk/fysisk mulig da den er lokalisert mot fellesareal og mot det fri. Det ble foretatt stikkprøvekontroll med Protimeter MMS3. Målingene viste ingen utslag utenfor normale verdier. Målingene gir kun en indikasjon og må ikke oppfattes som en garanti for baderommet.

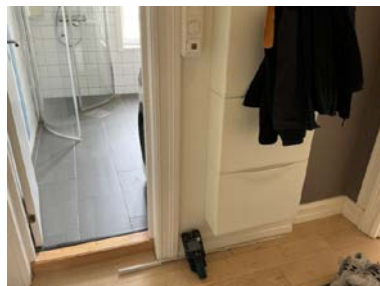
Gang: Hulltaking mot våtsone var kun i utgangspunktet mulig fra et begrenset område. Veggscanner indikerer at tilstøtende vegg til våtsone inneholder strømledninger i det ovennevnte området. Det er også sjakt og skohyller i dette området.

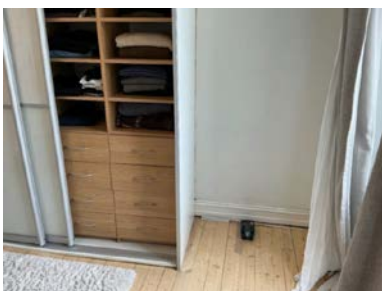
Soverom: Hulltaking mot våtsone var kun i utgangspunktet mulig fra et begrenset område. Veggscanner indikerer at tilstøtende vegg til våtsone inneholder vannledninger i det ovennevnte området. Det er også sjakt og skyvedørskap med innredning i dette området.

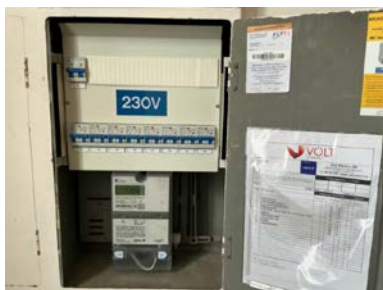
Automatsikringer i sikringsskap plassert i gang/fellesareal.

**Ja Det anbefales en teknisk vurdering av el-anlegg, da det ikke foreligger dokumentasjon på hele anlegget eller har vært kontroll/ el-tilsynsrapport på hele anlegget i nyere tid. Det anbefales at vurdering og kontrollen utføres av en registrert elektroinstallasjonsvirksomhet eller en sertifisert el- takstmann.**

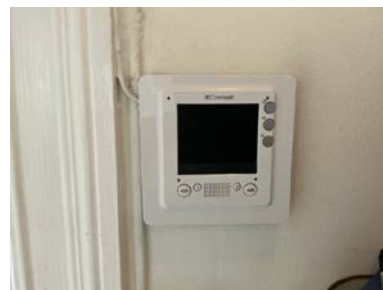
Dørcalling med monitor er plassert i gang.

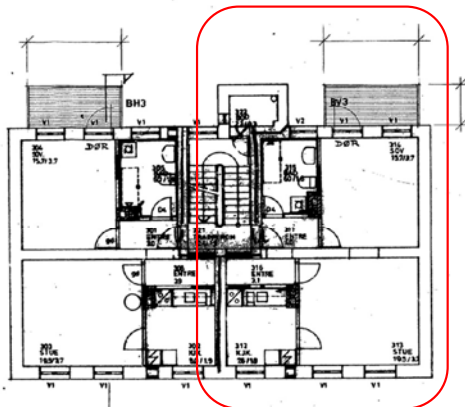
NY PLAN 3. OG 4. ETASJE BAKBYGNING

BH3 2R+KJ. 56,8m<sup>2</sup>  
BV3 2R+KJ. 56,8m<sup>2</sup>
