Vattindvegen 4, 7970 KOLVEREID

**Meget flott halvpart tomannsbolig
med flott opparbeidet uteområde**

Tilstandsrapport

Befaringsdato: 25.06.2024

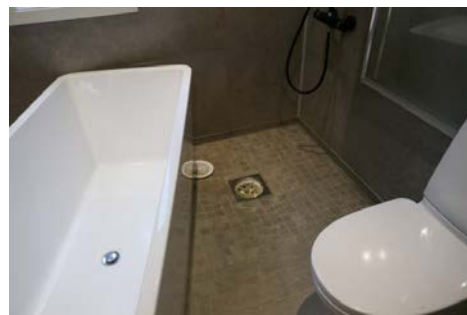
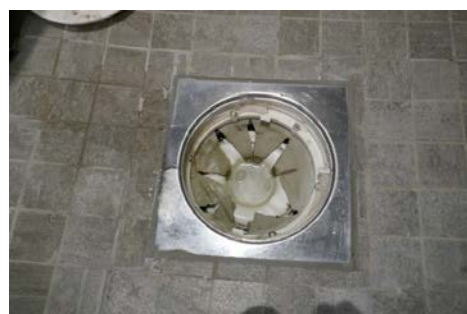
UNDERETASJE > BAD

TG 1 Sluk, membran og tettesjikt

Plastsluk i gulv under badekar. Overflødig membran i sluk bør fjernes.

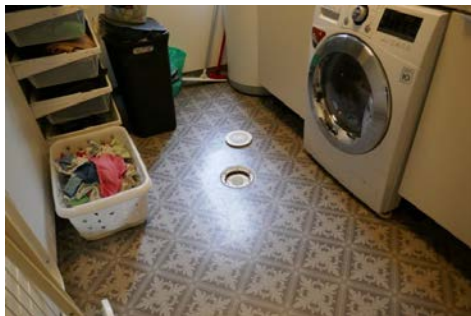
UNDERETASJE > VASKEROM

Generell

Vaskerom med gulvbelegg på gulv, våtromsplater på vegger og malt tak-ess plater i himling.
Bruksvann ledes direkte til sluk/avløp uten vannsøl på gulv/vegg.

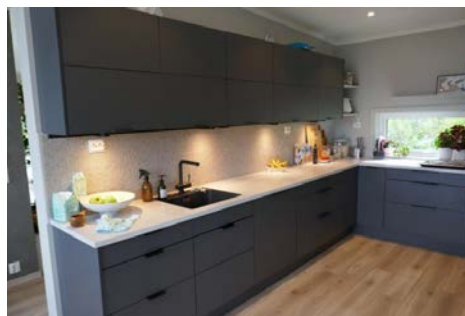
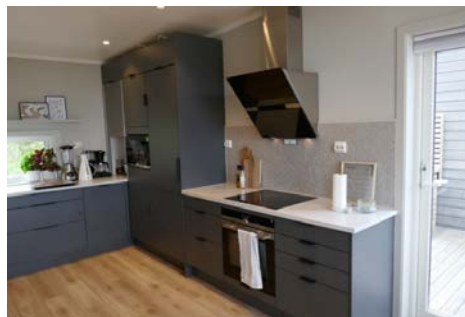
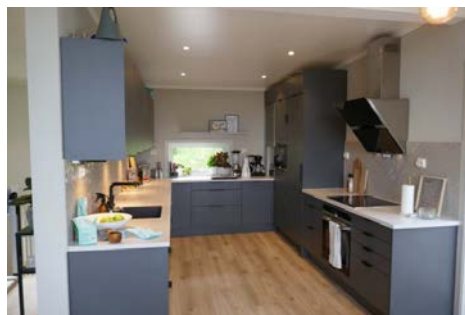
HOVEDETASJE > STUE MED TRAPP/KJØKKEN

TG 1 Overflater og innredning

Kjøkkenet med laminatgulv, malte vegger og malt himling. Innredning med benkeskap og overskap, fliser mellom benkeplate og overskap. Hvitevarer med kjøleskap, oppvaskmaskin, induksjonstopp, stekeovn og mikro. Komfyrvakt er montert.

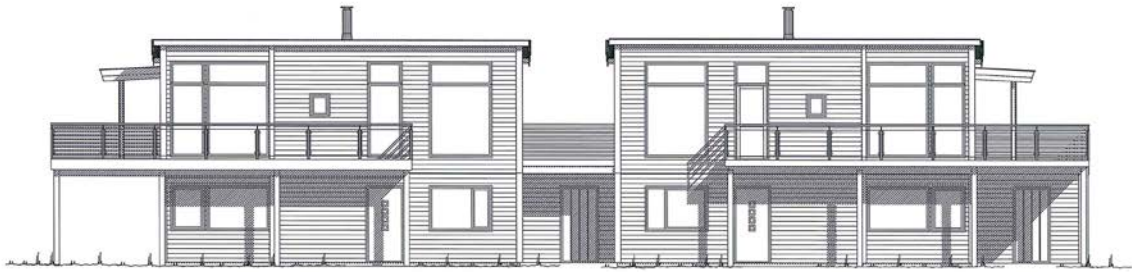
<p>Over Halla Hus AS 1833 Overhalla Tlf: 74 28 25 00 Fax: 74 28 25 39 Epost: post@overhalla.no</p>	Tilskshaver: NAMDAL BYGGUTLEIE		Date: 23.06.2014	
	Byggesaksnr: KOLVEREID		Tegn: TH	
	Kommune: _____		Prosjekt: NAMDALBY	
	Ger: _____	Byr: _____	MÅK 1: 100	Tegn nr: 502
	Planer		© Denne tegning kan ikke benyttes uten samtykke fra Overhalla Hus AS

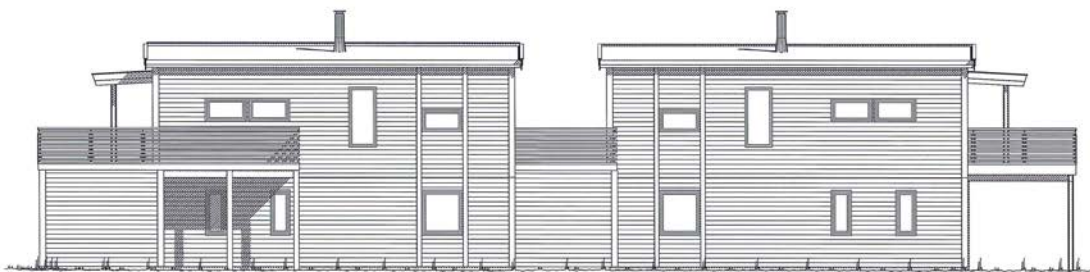
Brosjøsene: KOLVEREID		Dato: 29.07.2014		
	Kommune: _____		Type: TH		
	Ger: _____		Prosjekt: NAMDALBY		
	Bar: _____		Type nr: 503		
Fasader		Måst: 1: 100		© Denne tegning kan ikke benyttes uten samtykke fra Overhalla Hus AS
